# MANGUINHOS PÓS PAC

## O Agravamento das Enchentes

Relato de Urgências

Março, 2018

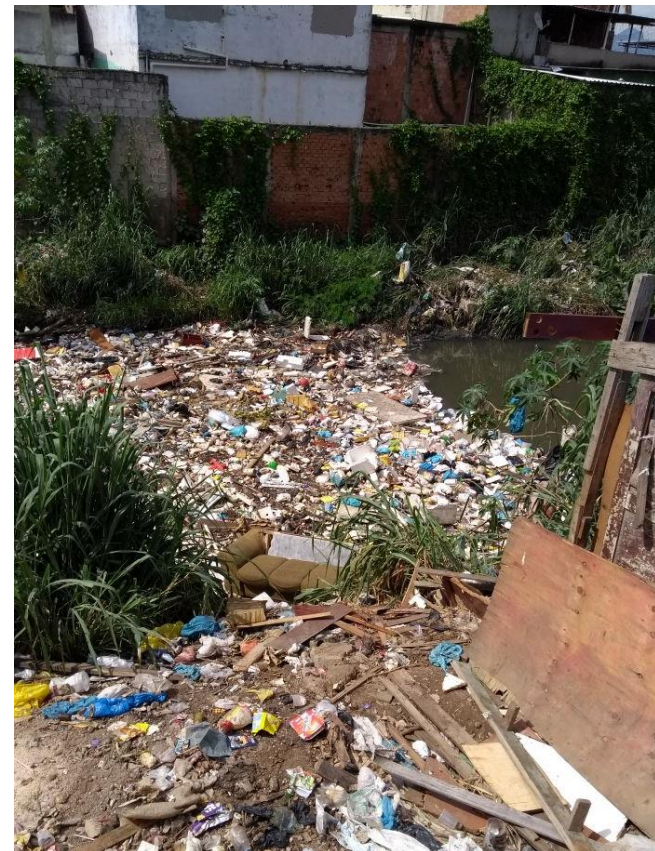
Na foto ao lado pode-se observar o grau de assoreamento dos rios e canais da sub-bacia hidrográfica do Canal do Cunha, onde se situa Manguinhos. Os bancos de areia não deixam as águas escoarem e retém o lixo jogado nos mesmos, agravando a situação.

Foto 1 - Rio Jacaré na Rua Maravilha ao lado da adutora no CHP2. 15/02/2018. Acervo COMACS.

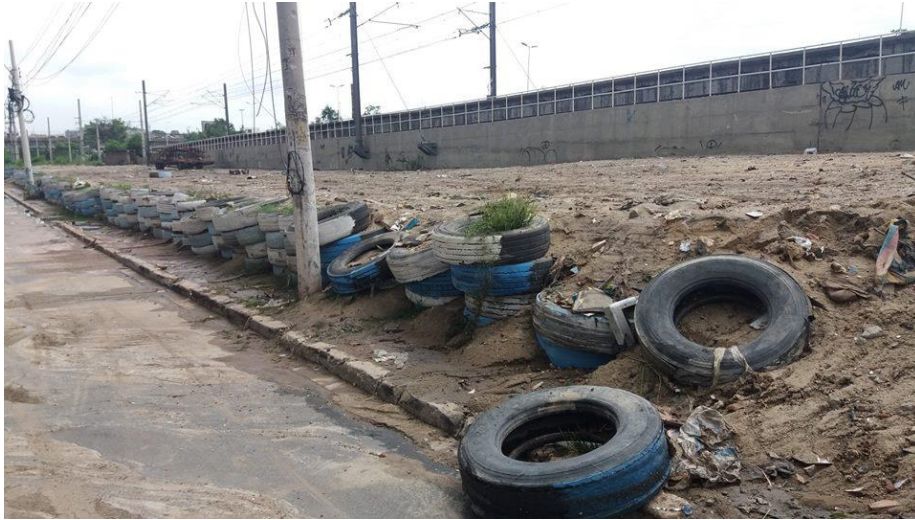
Foto 2 - Muro de pneus na rua Uranos, altura da Capitão Bragança. 15/02/2018. Acervo COMACS.

Para muitos moradores uma das principais causas do agravamento da enchente de fevereiro último foi o muro de pneus erguido na rua Uranos na altura da Capitão Bragança. Conforme informação que chegou aos moradores, o mesmo foi construído pelo INEA para impedir que empreiteiras continuassem a usar o local como depósito de entulhos de obras.

Pela análise dos moradores esse aterro foi responsável pelo represamento da água da chuva na região, que chegou a 1,5 m em algumas regiões que geralmente não enchem tanto. O muro agravou o alagamento no lugar, pois os pneus atuaram como muro de contenção não deixando a água escoar pelo rio, obviamente entrando nas ruas, becos e vielas.

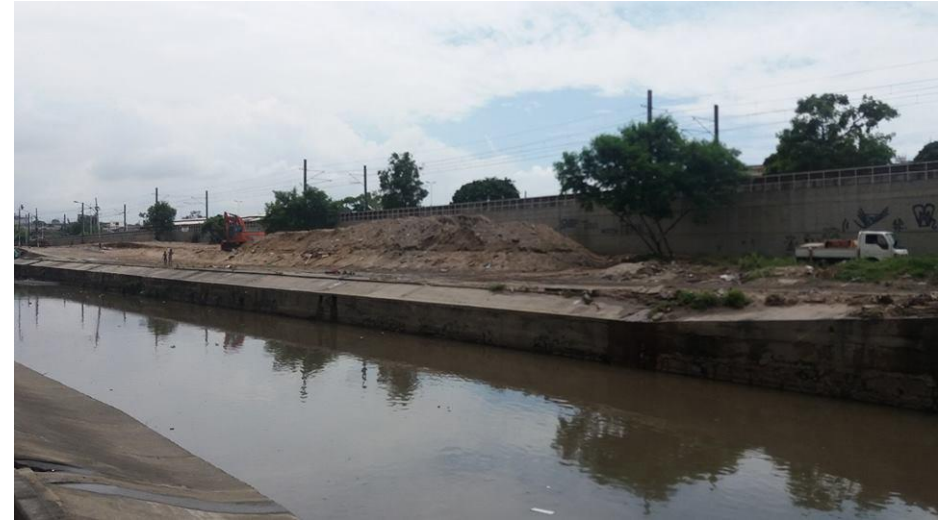
No caso da dragagem dos rios e canais em Manguinhos, nomeamos de “dragagem tabajara” porque é de qualidade duvidosa, para não dizer sem qualidade nenhuma, por diversas razões. Destacamos três: é realizada em locais pontuais dos rios e canais;; não há nenhuma regularidade na limpeza e dragagem e frequentemente acontece apenas em períodos eleitorais, e; o lodo, a areia, o entulho que são retirados dos rios e canais são jogados à margem dos mesmos.

Foto 3 – Lodo e areia retirados na dragagem, e colocados na margem do rio. 15/02/2018. Acervo COMACS.

O lodo, areia e tudo que está no fundo do rio e é jogado dentro das próprias localidades pela sistemática da dragagem “tabajara”. A força das águas espalhou esse material e também deslocou os pneus, que se espalharam pelas comunidades.

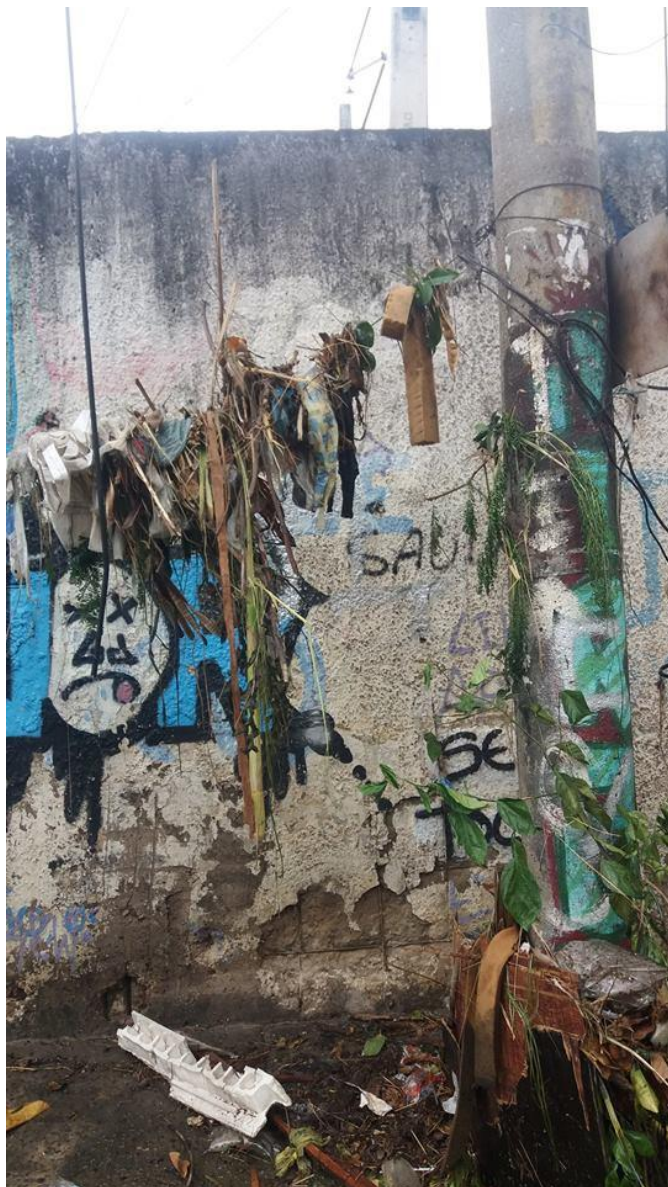
Foto 4 – Muro da Supervia. 15/02/2018. Acervo COMACS

O nível da água atingiu mais de 2 m, alcançando a altura os fios no poste, foto do muro da Supervia na altura da rua Capitão Bragança, ao lado, e colocando a população em risco de choque elétrico, pela elevada probabilidade de eletrificação das águas.

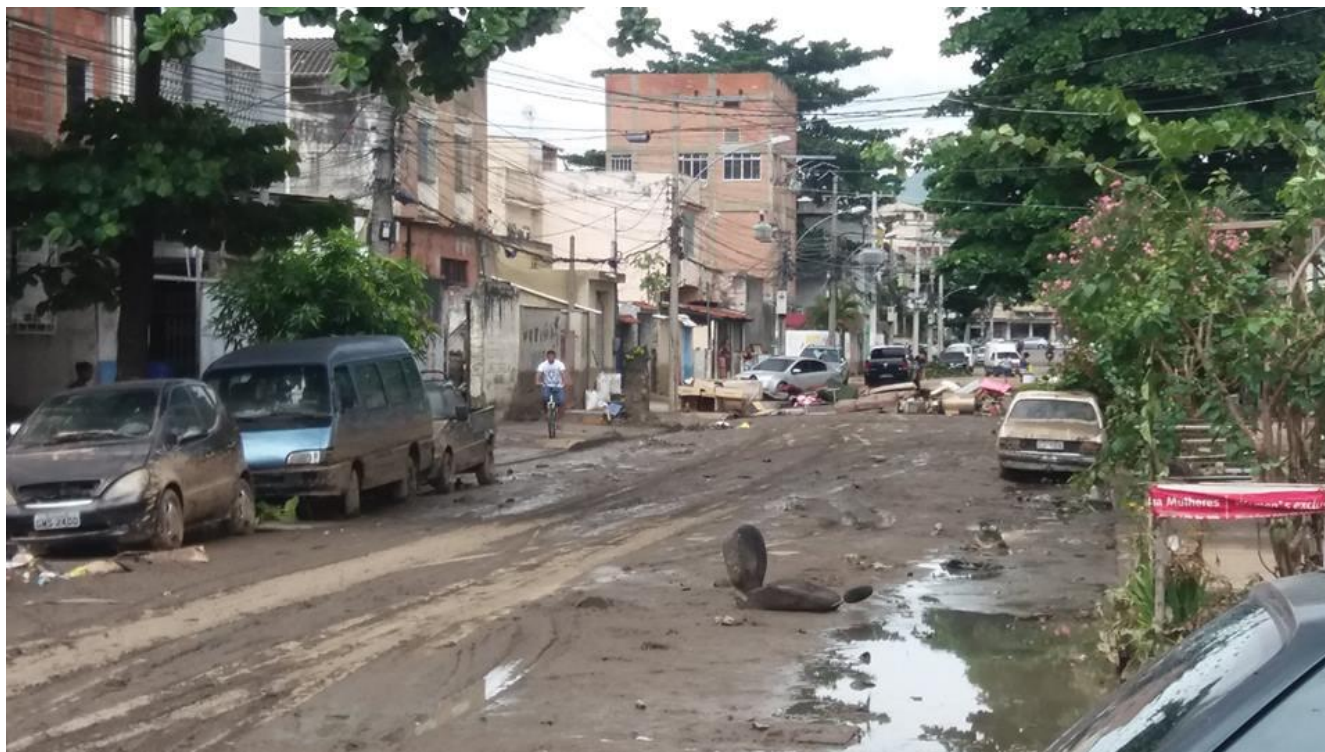
Foto 6 – Rua Capitão Bragança.  
15/02/2018. Acervo COMACS

A imagem mostra a rua Capitão Bragança, na Vila Turismo, no dia posterior a enchente. Essa é justamente a rua que fica em frente a montanha de areia, lama e lodo retirada do fundo do rio Faria Timbó, mostrada na Foto 3.

Vemos a rua recoberta de lama e lodo que transbordou e se espalhou: essa lama exala um cheiro ruim e forte, que piora com o calor. Conforme vai secando, endurece e a poeira formada se espalha. Permanece por longo tempo nas ruas até ser levada por outras chuvas, uma vez que os serviços da Prefeitura para limpeza das vias, quando é feito demora e é muito precário. Com isso, a grossa poeira das ruas vai se incrustando e danificando os pertences dos moradores. As pessoas com doenças respiratórias são as que mais sofrem.

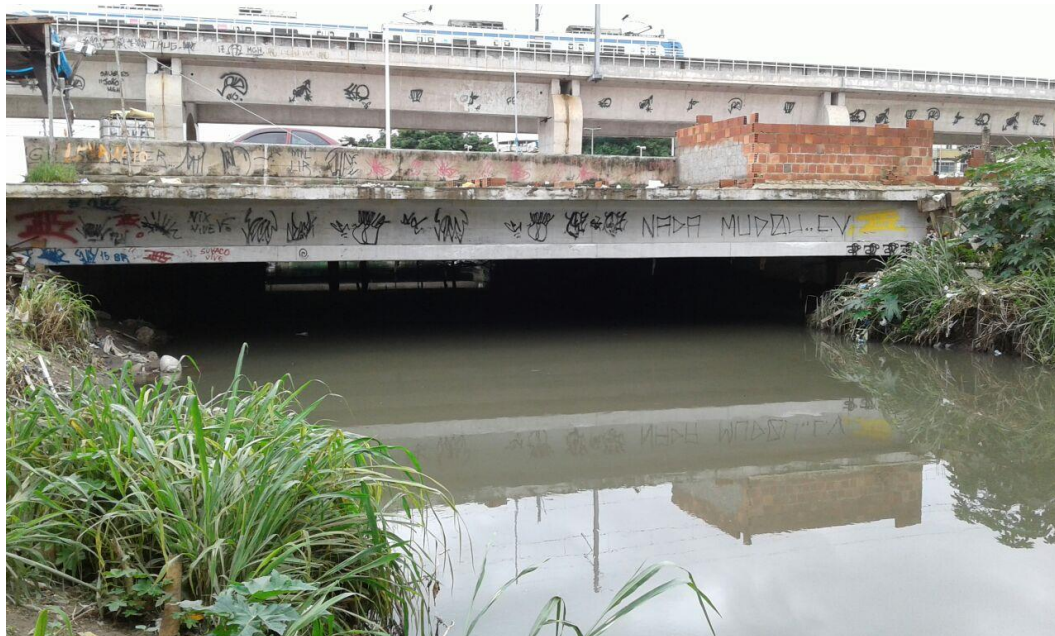
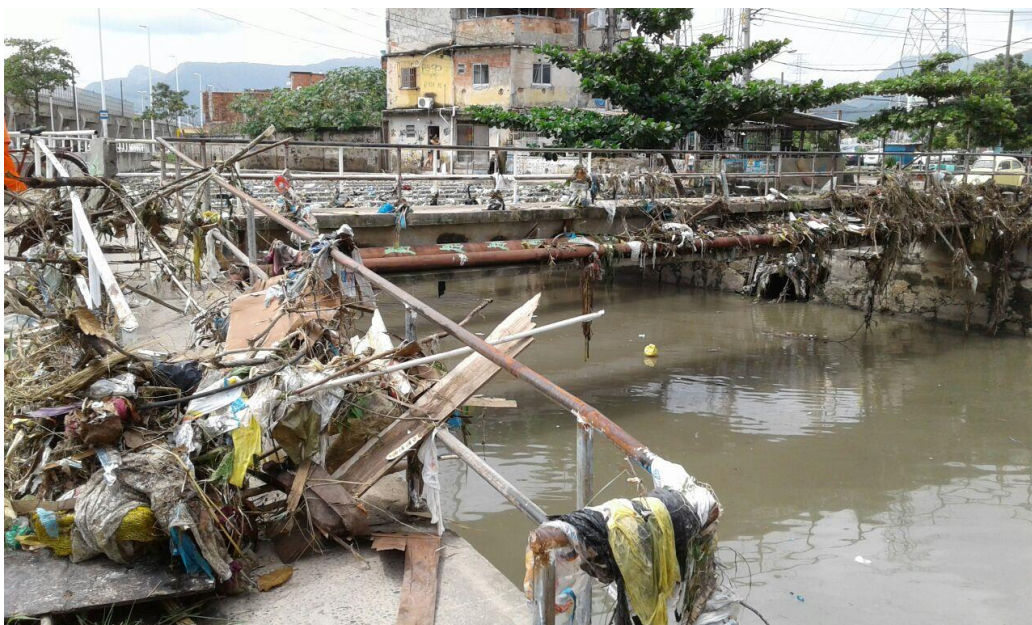
Esses dois pontilhões sobre os rios foram reconstruídos pelo PAC de forma totalmente errada, fazendo com que o lixo fique retido não permitindo o escoamento adequado das águas. Fato que também é agravado pela falta de dragagem dos rios. Segundo relato de um antigo morador da Vila Turismo, há mais de 30 anos que o rio Jacaré não enchia, tendo seu nível alcançado 1,20 m de altura. Na rua São José, que termina nas margens desse rio o nível da água alcançou 1,80 m.

É tanto lixo acumulado devido a enchente, que não se percebe que à esquerda da foto de baixo é uma passarela de pedestres.

Fotos 9 e 10 - Pontilhão sobre o Rio Jacaré (de cima) e Pontilhão sobre o Rio Faria Timbó (de baixo).  
19/02/2018. Acervo José Beserra de Araújo

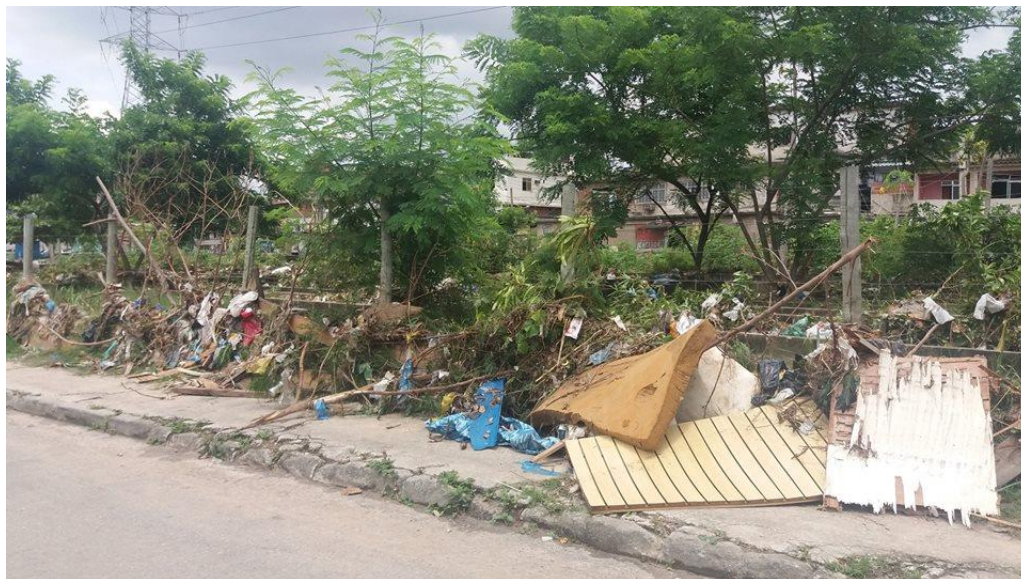
Foto 11 - Cerca da Horta Comunitária de Manguinhos na Comunidade de Vila Turismo. 15/02/2018. Acervo COMACS

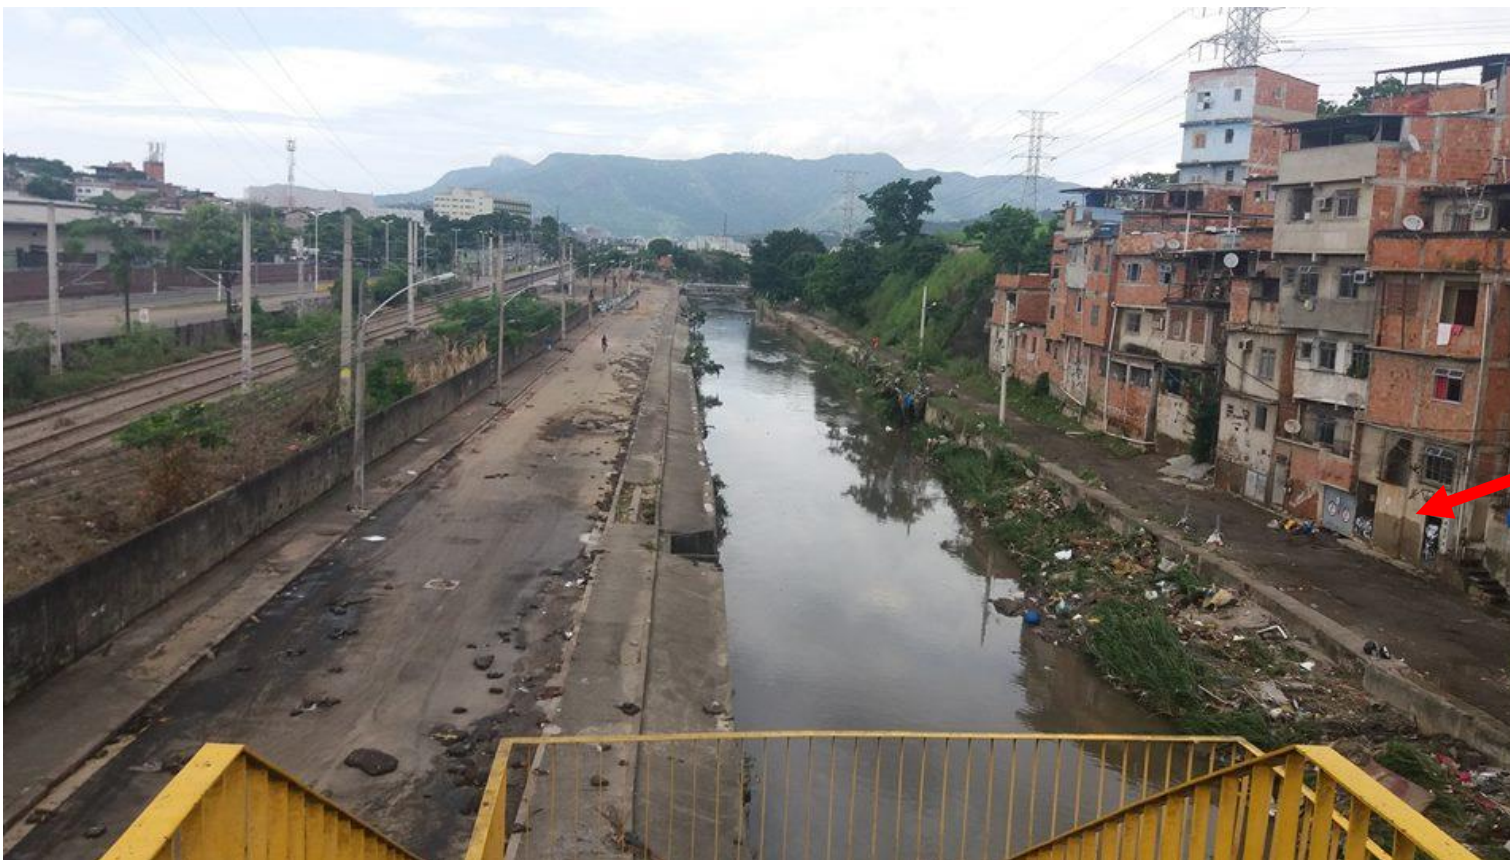
Foto 13 - Rua Uranos. no sentido Manguinhos. 15/02/2018. Acervo COMACS

Rua Uranos, ao longo do rio Faria Timbó, na altura da passarela Linha Amarela, entre a Comunidade Vila São Pedro e Comunidade Agrícola de Higienópolis. Observa-se como a rua ficou após a chuva: repleta de pedaços de asfalto que foram arrancados com a força das águas, que se acentua por ser onde o rio faz a curva. À direita, marcada com a seta vermelha, vê-se a marca da água na parede da casa, que atingiu quase todo primeiro andar.

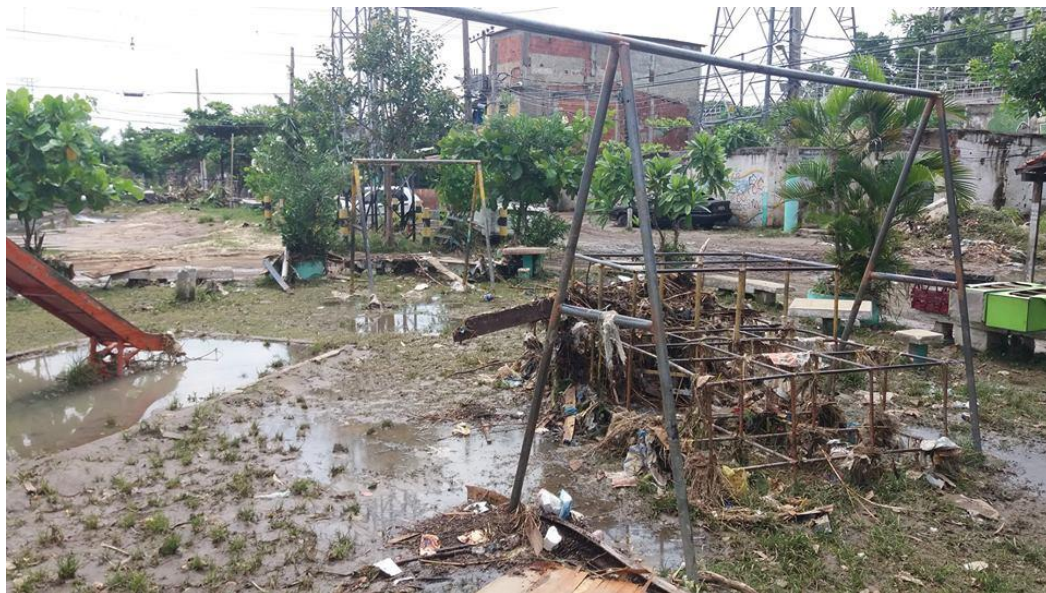
A pracinha, na Comunidade Parque João Goulart, foi construída pelos moradores da localidade e ficou totalmente tomada pelo lixo da enchente.

Foto 14 - Pracinha de brinquedos. 15/02/2018. Acervo COMACS

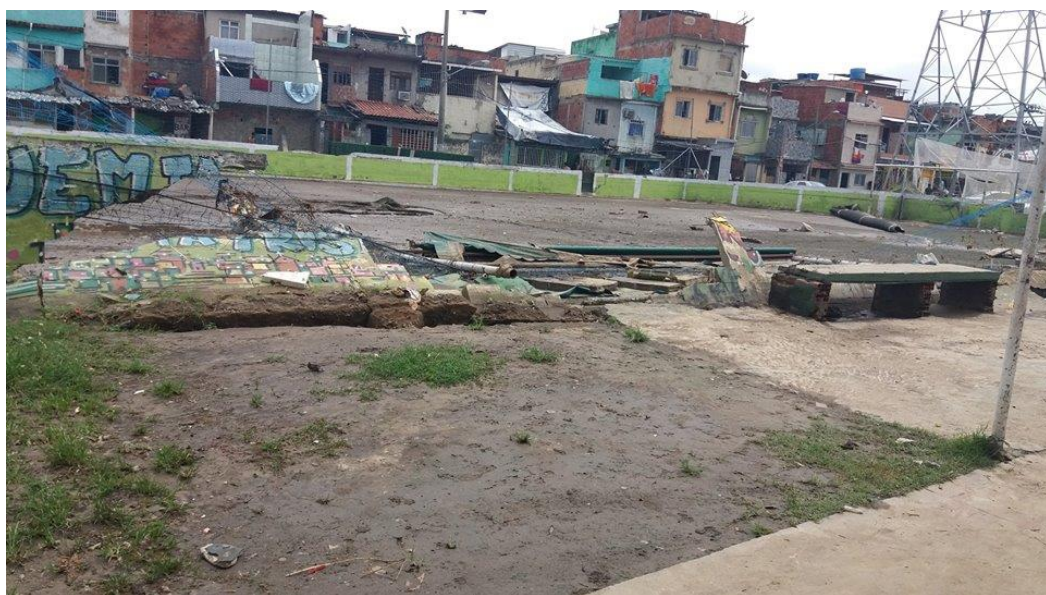
O muro do campo de futebol society caiu ficando o mesmo interditado para jogos.

Foto 15 – Campo de futebol society. 15/02/2018. Acervo COMACS

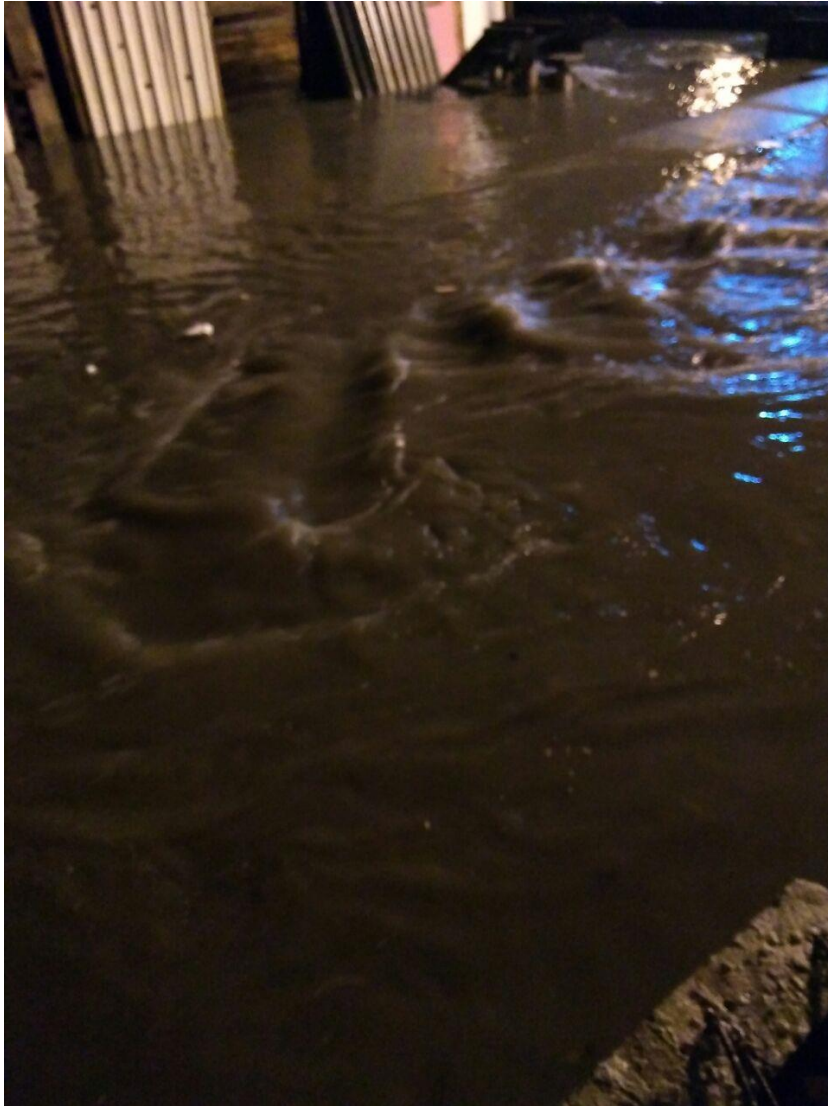
Foto 16 - Vista da rua São José na madrugada da enchente.  
14/02/2018. Acervo Moradores.

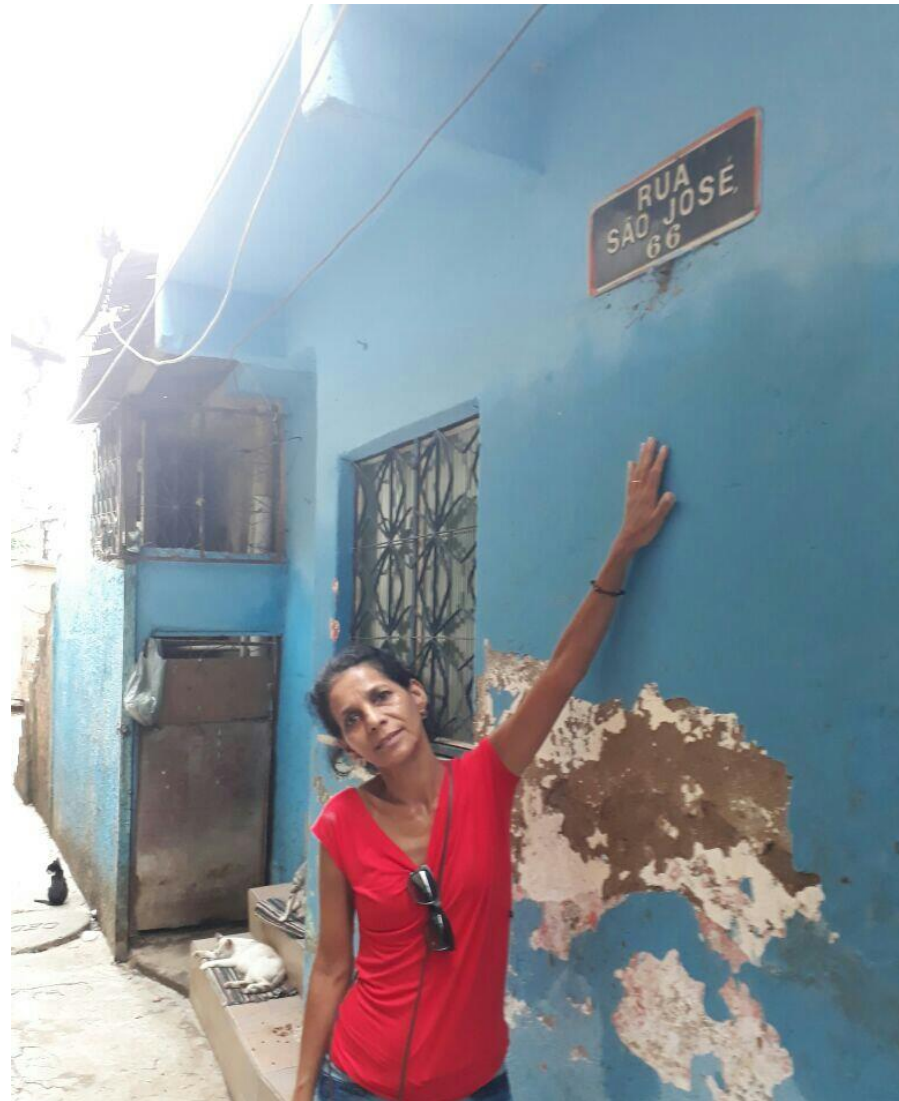
Foto 18 – A Agente Comunitária de Saúde Lúcia mostra as marcas da água na parede de uma casa. 16/02/2018. Acervo de Moradores.

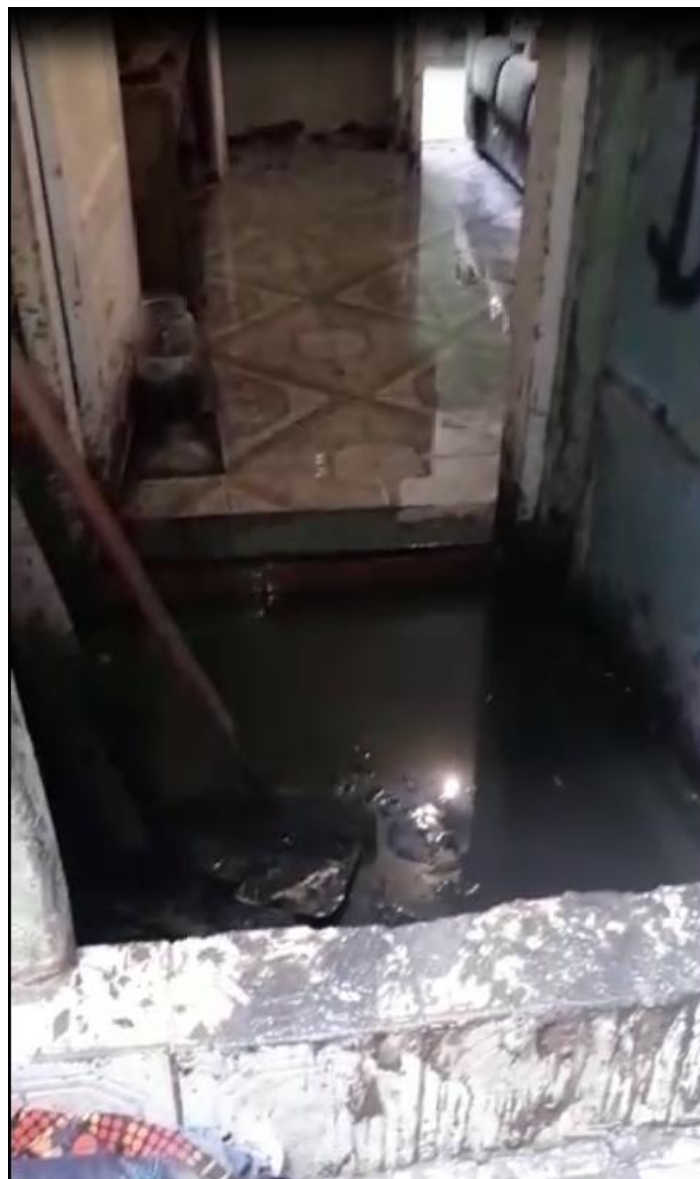
Fotos 22 e 23 -  
18/02/2018. Extraídas de  
um vídeo. Acervo Patrícia  
Evangelista

Quatro dias após a enchente os moradores ainda limpavam o lodo de dentro de suas casas.

As imagens mostram o interior e o hall de entrada da casa.

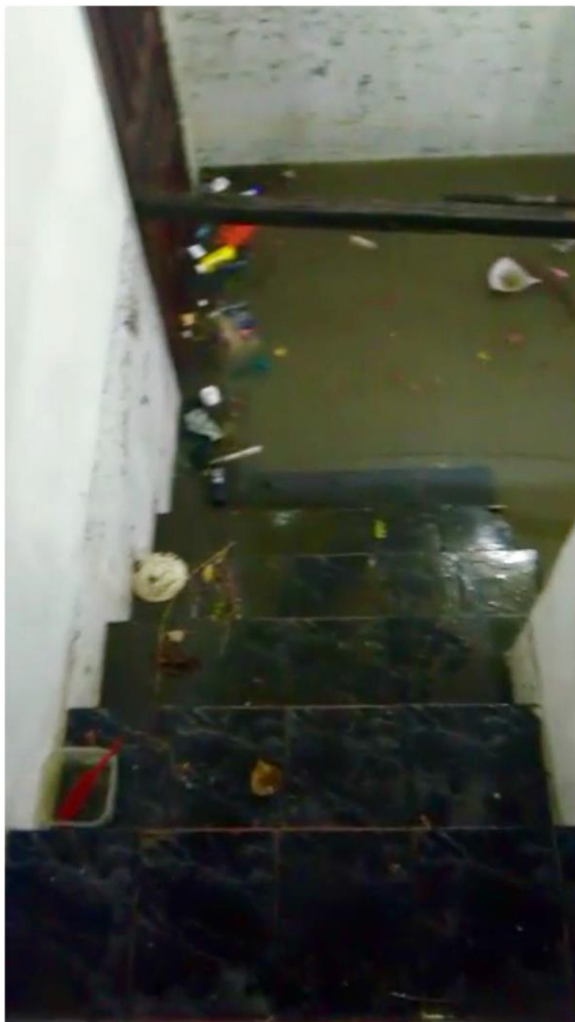
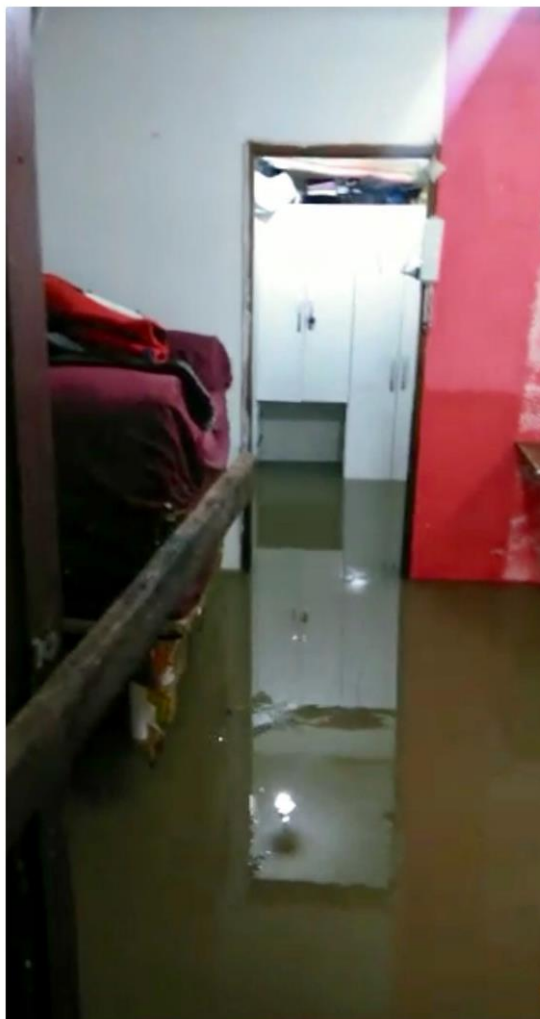
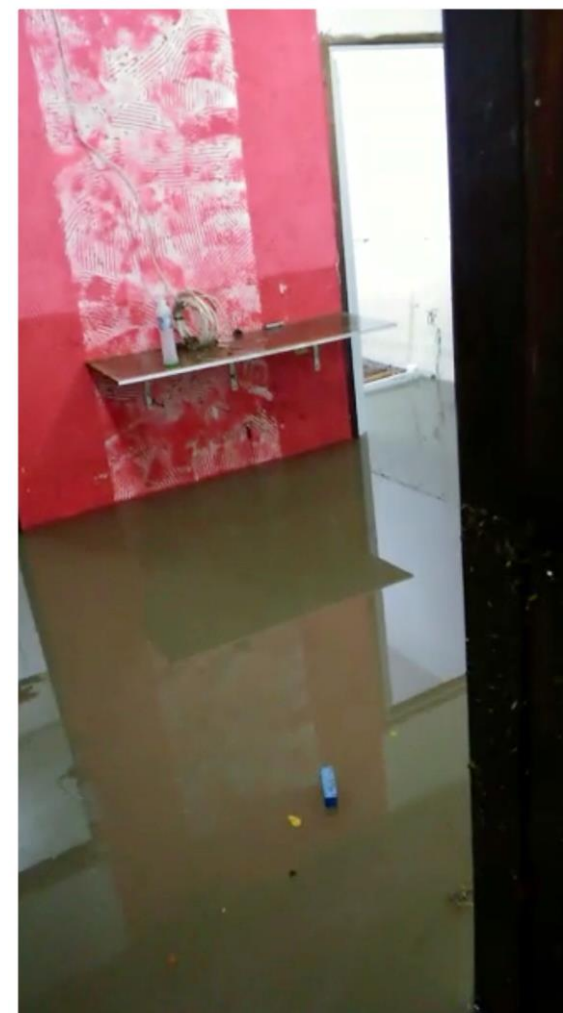
Interior de uma outra casa na rua São José. Imagens extraídas de vídeo gravado pelos moradores, mostram o hall de entrada, as marcas d'água da enchente nas paredes, os móveis levantados. Os moradores se abrigaram no andar superior da casa. Fotos 24, 25 e 26 - 18/02/2018. Fotos extraída de um vídeo. Acervo de Morador.

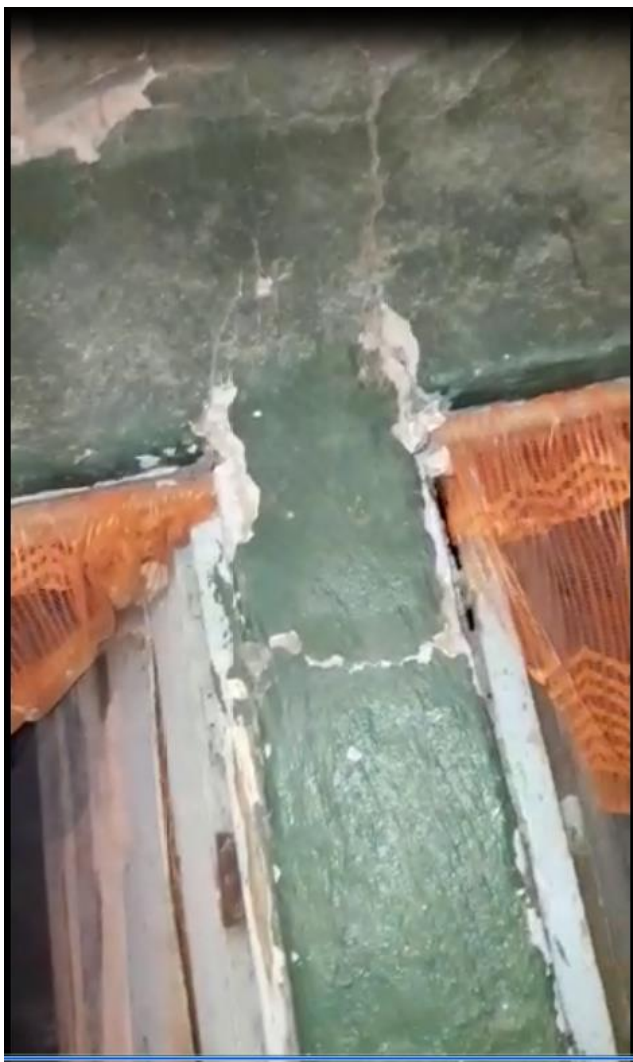
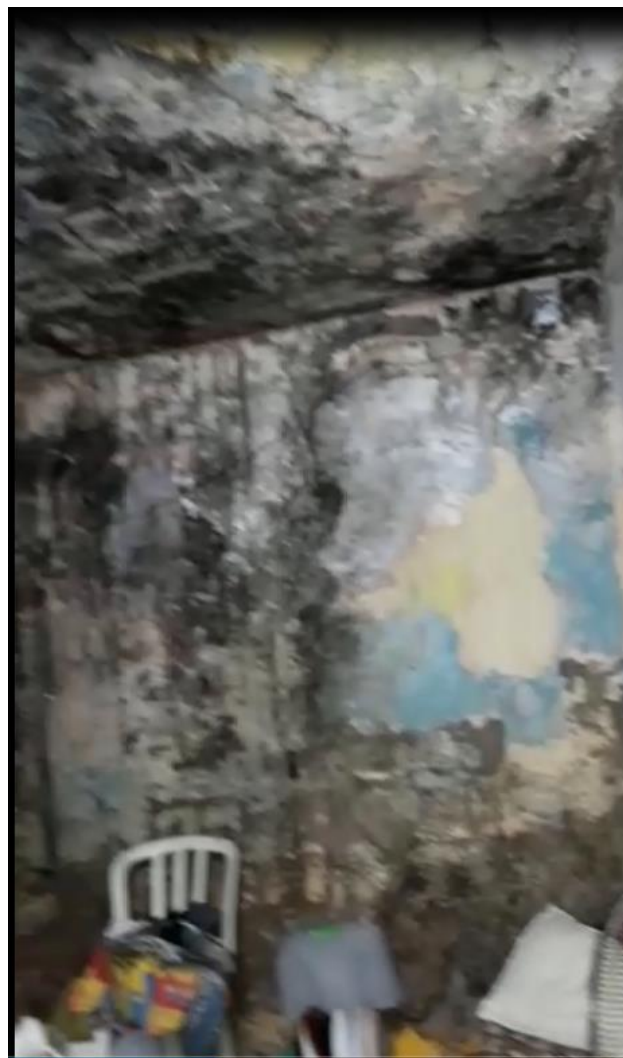
Interior de uma terceira casa onde se vê as rachaduras nas paredes, agravadas pela infiltração pelas águas da enchente.

Fotos 27 e 28 - 15/02/2018.  
extraídas de um vídeo. Acervo  
Patrícia Evangelista

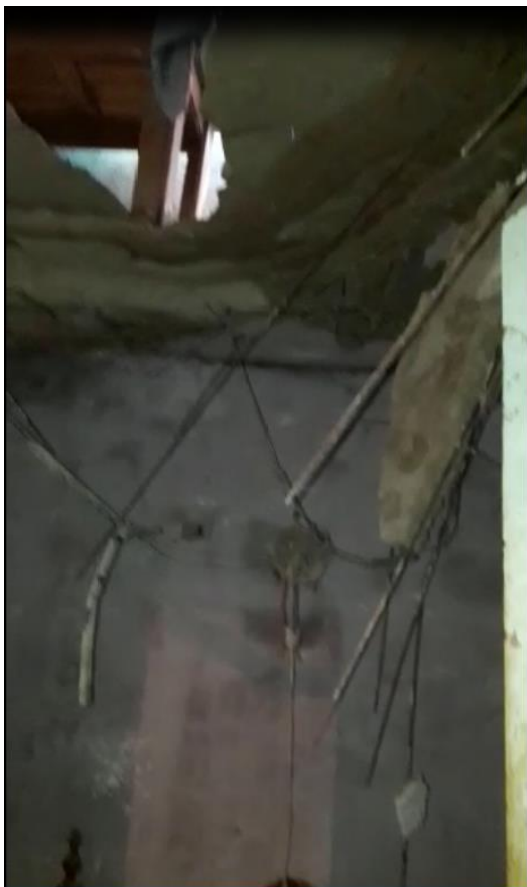
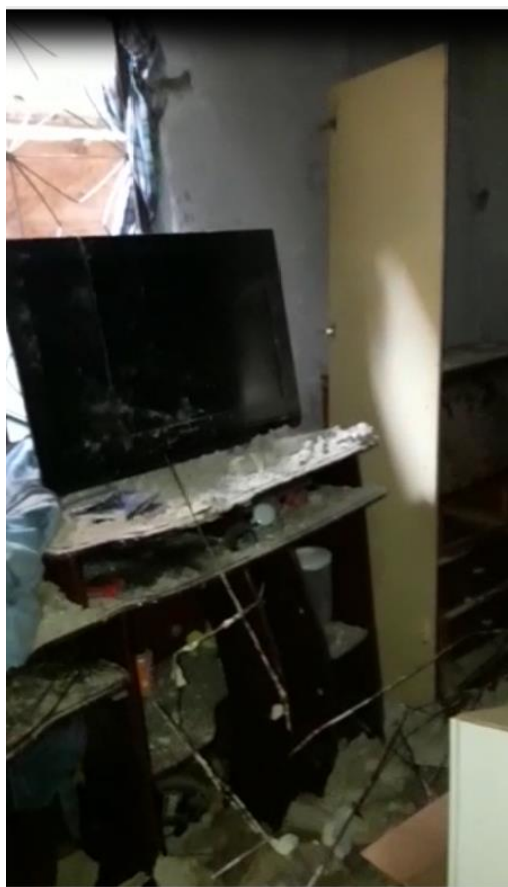
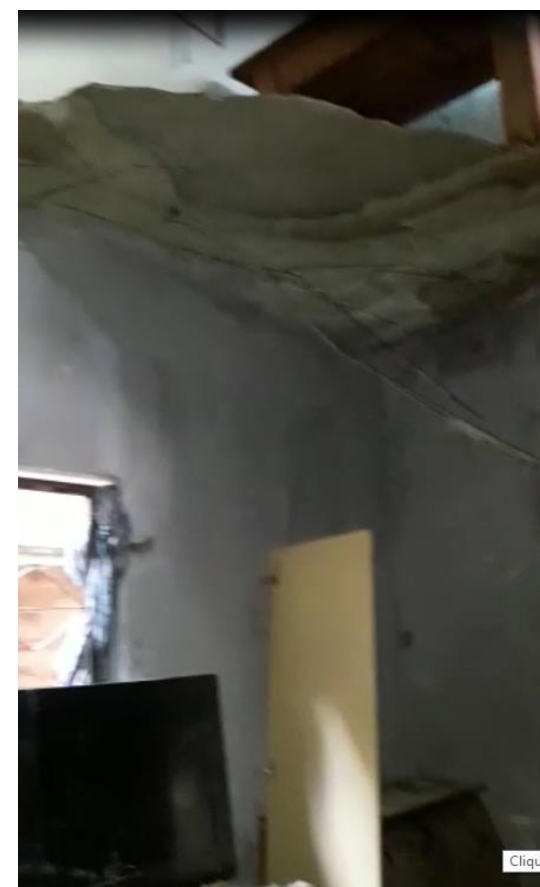
As imagens abaixo mostram o interior de uma na casa rua Maranhão, situada no Parque João Goulart, cujo teto caiu. Moram na casa uma família composta pela mãe, duas crianças e a avó. A família foi socorrida e acolhida por uma vizinha. De acordo com os Agentes de Saúde que atendem essa família a casa já apresentava problemas de estrutura que foram agravados pela enchente. Fotos 29, 30 e 31 - extraídas de um vídeo. Acervo Patrícia Evangelista no dia 16/02/2018.

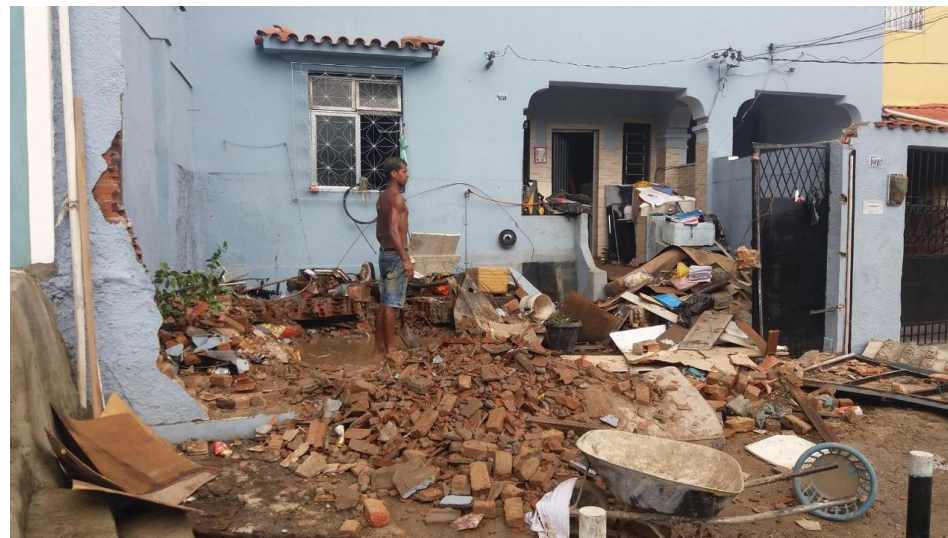
Foto 33 – Muro de uma casa na rua Humboldt, Bonsucesso, desabou. 15/02/2018. Acervo COMACS

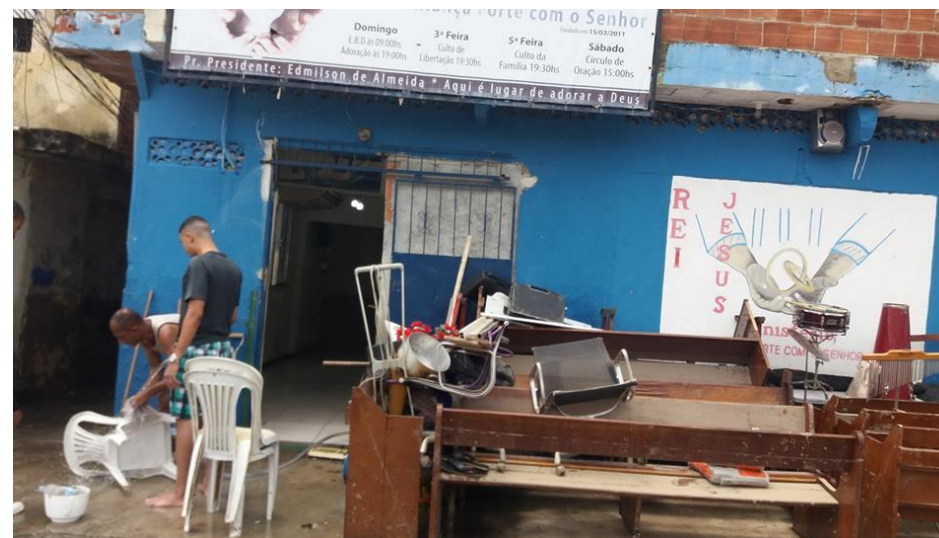
Foto 34 - Igreja Rei Jesus, situada ao lado da Associação de Moradores do Joao Goulart. 15/02/2018. Acervo COMACS

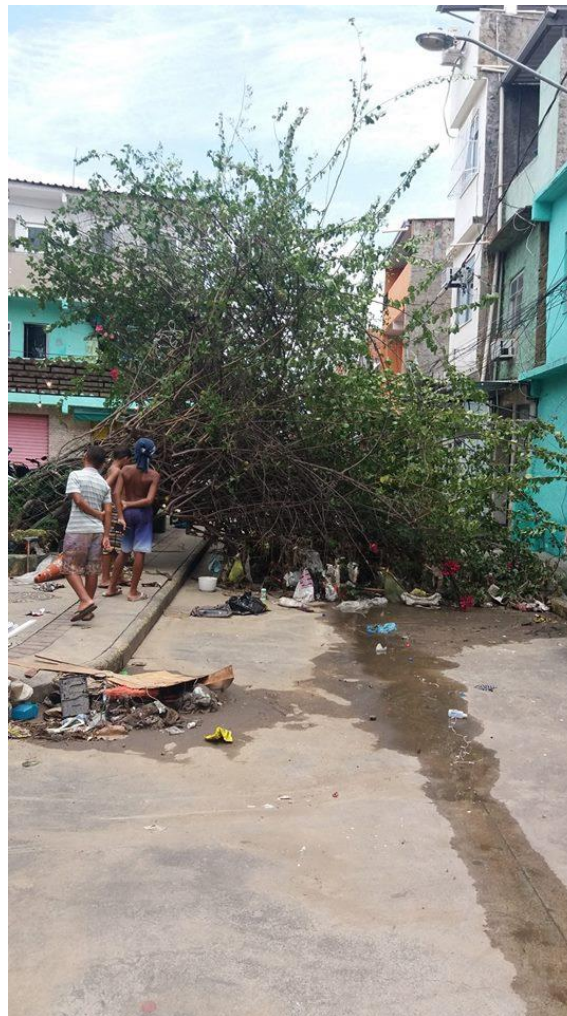
Foto 36 – Rua São Daniel. Parque João Goulart. 15/02/2018. Acervo COMACS

Um dos impactos mais importantes das enchentes diz respeito à mobilidade. Os moradores precisam deixar a água baixar para começar a limpeza de suas casas e das ruas. Isso significa que eles não podem se deslocar para ir ao trabalho, escola, unidade de saúde ou qualquer outro lugar necessário. E quando o fazem, correm vários riscos. Além da água acumulada e da lama, a mobilidade é impedida pelo lixo ou árvores caídas.

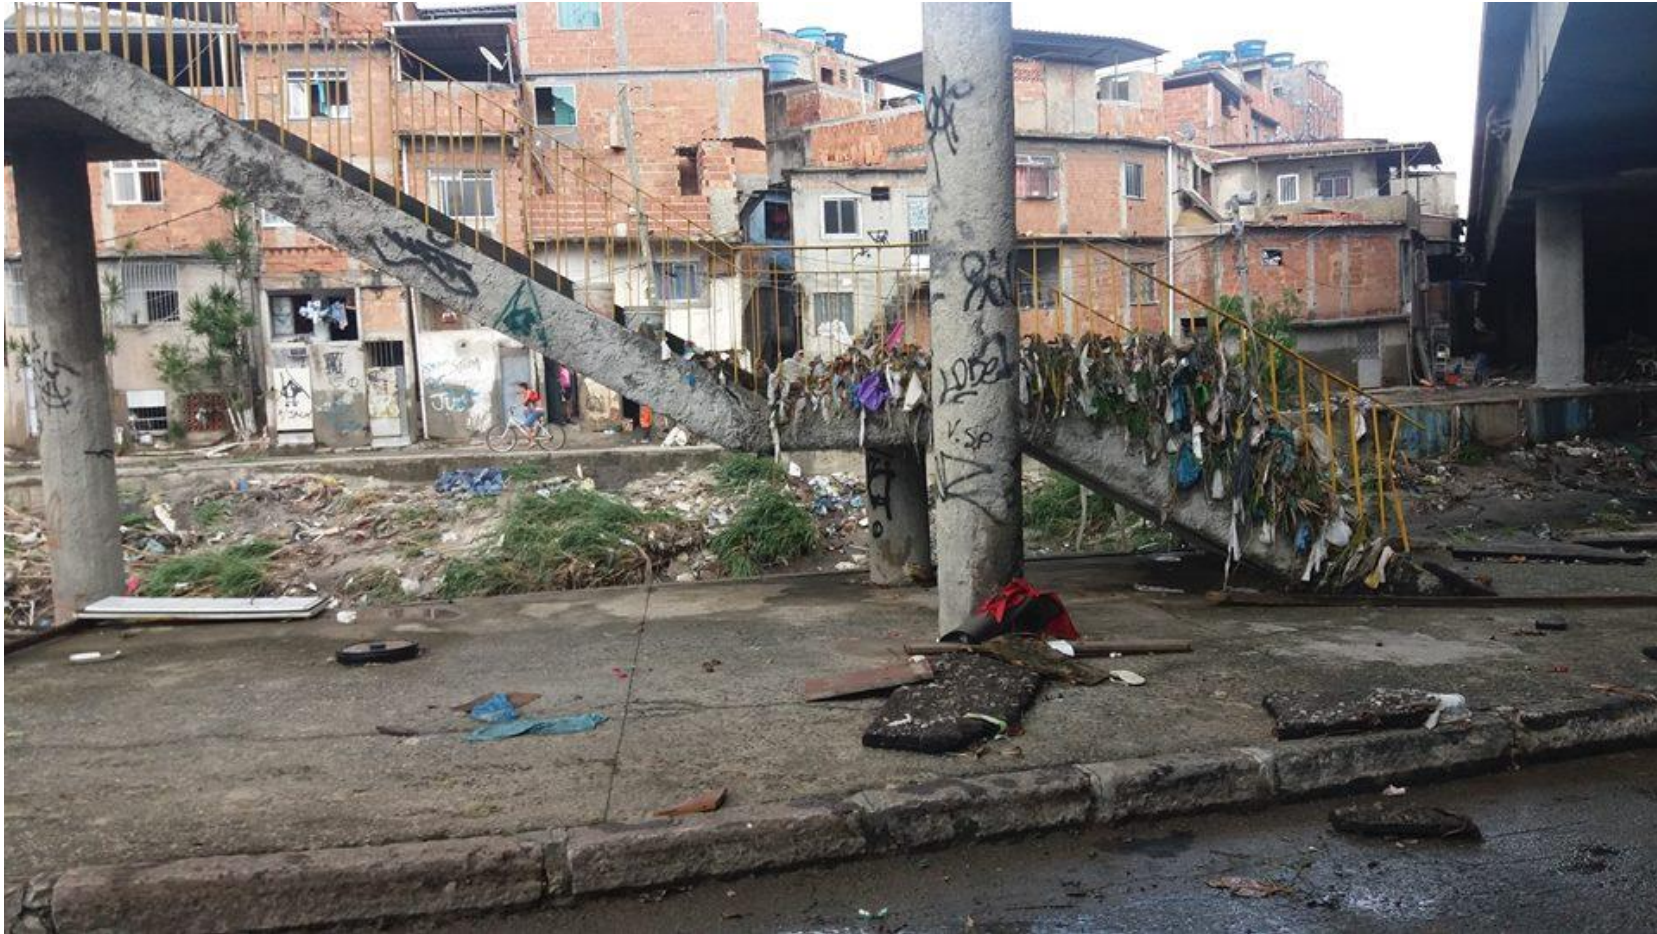
Foto 37 – 15/02/2018, Acerco COMACS

Final da rua Uranos, viaduto da Linha Amarela à direita. O lixo na escadaria, além de dificultar a passagem das pessoas nos indica a altura que as águas da chuva alcançaram. Atrás vemos os prédios da Comunidade Agrícola de Higienópolis.

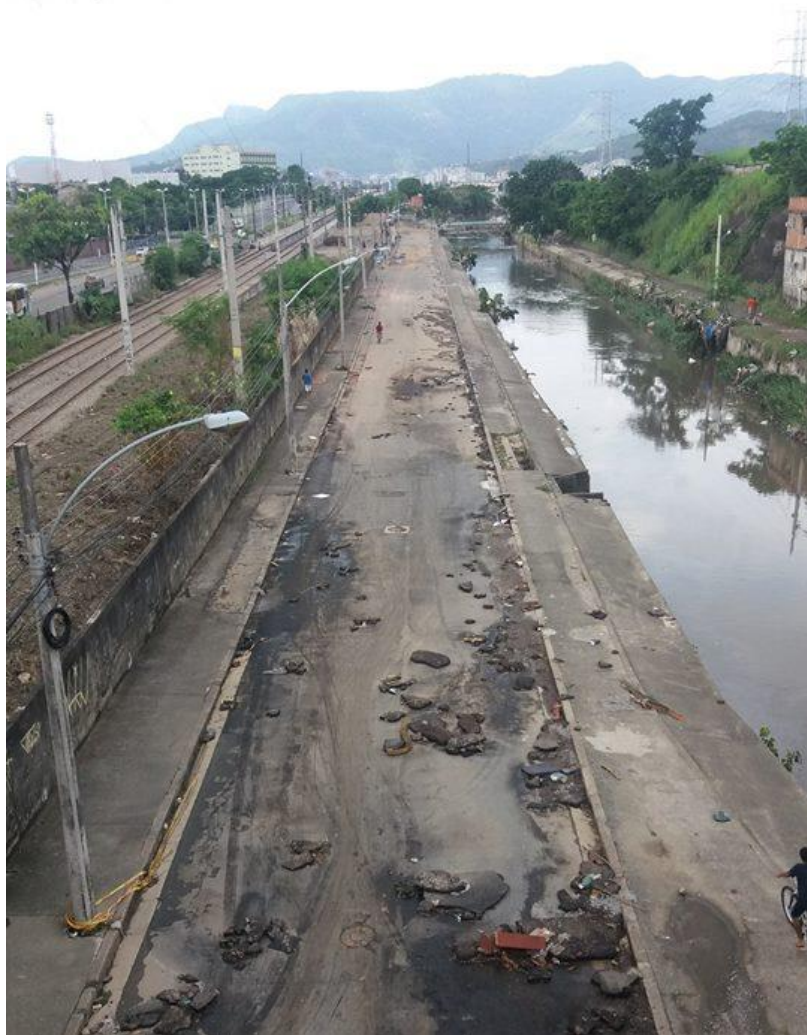
A força das águas onde o rio Faria Timbó faz a curva foi suficiente para arrancar o asfalto das ruas. Diga-se de passagem, asfalto esse de péssima qualidade, como na maioria das ruas da cidade.

Esta é rua Uranos vista de cima da passarela da Linha Amarela, sentido Manguinhos. À esquerda se localiza a Comunidade Parque Oswaldo Cruz (Morro do Amorim).

Foto 38 - Rua Uranos ao longo do rio Faria Timbó.  
15/02/2018. Acerco COMACS

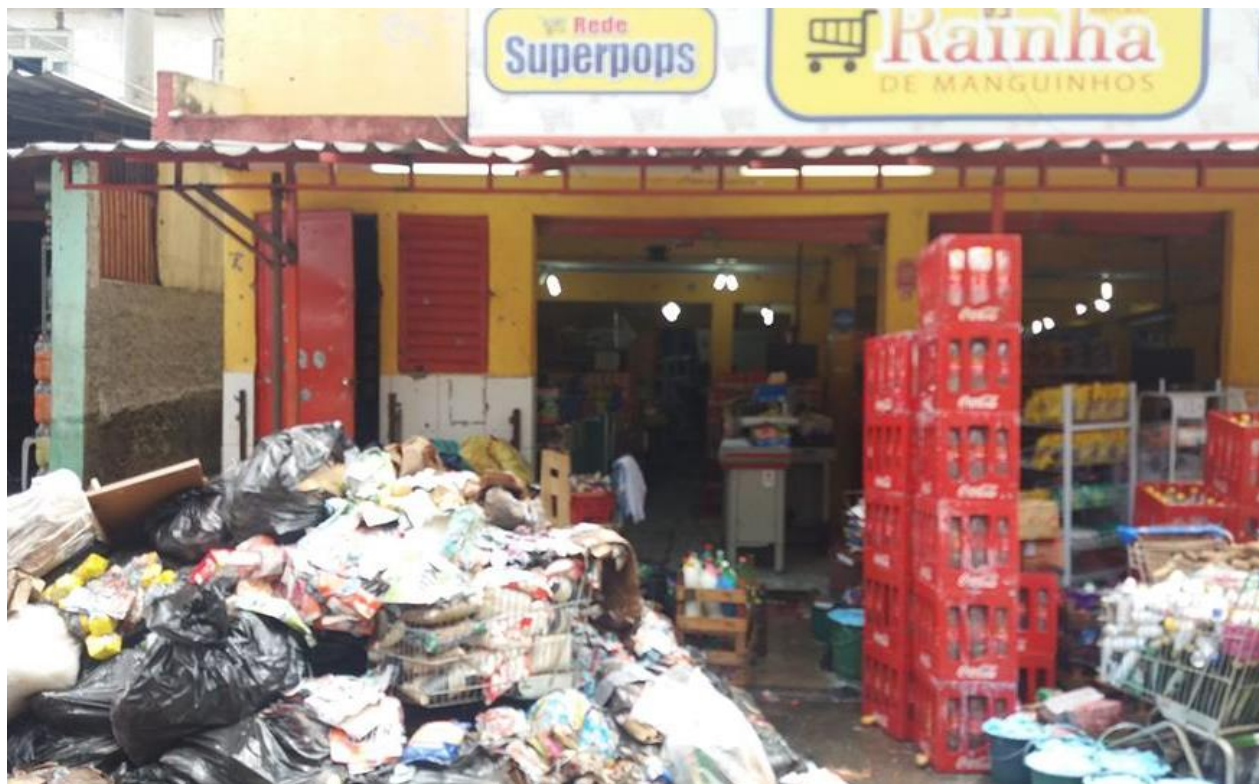
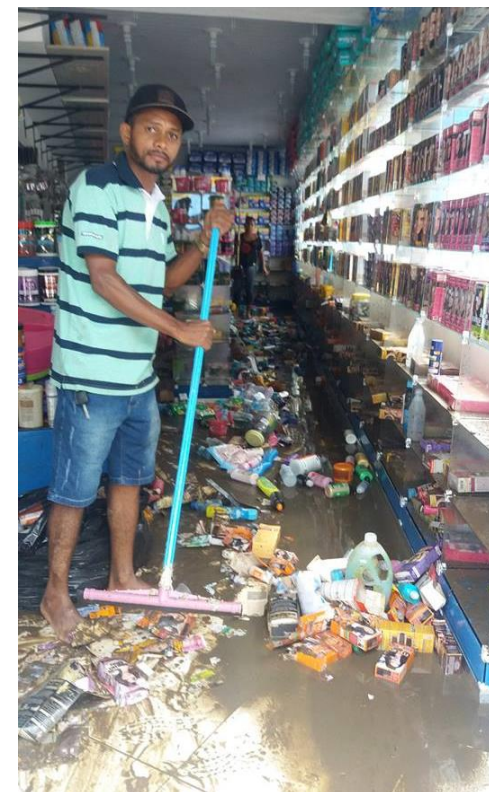
Foto 39 e 40, respectivamente. 15/02/2018. Acerco COMACS

O supermercado Rainha de Manguinhos e a farmácia, lojas vizinhas na Estrada de Manguinhos, tiveram grandes perdas.
