CONSERVAÇÃO DO PATRIMÔNIO UNIVERSITÁRIO EDIFICADO:
Ensino e prática na Escola de Arquitetura e Urbanismo da Universidade Federal
Fluminense

VOLUME II

Guia de atividade: inspeção de danos

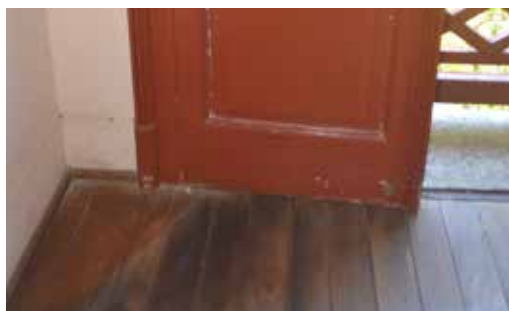
Fonte: Camila Ennes

Ao lado, observa-se um exemplo de alteração cromática no piso que coincide com a área de abertura da porta, indicando que pode ser provocada pela ação da luz do sol sobre a superfície da madeira.

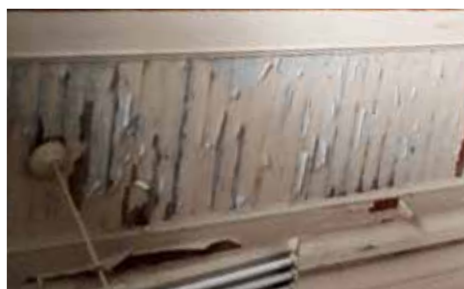
Fonte: Camila Ennes

Pode estar relacionado com o empolamento ou ter diversas outras origens. Caracteriza todo tipo de desagregação e desprendimento de material, referindo-se tanto ao desprendimento de pintura ou argamassa, quanto à desagregação de alvenarias ou desprendimento de peças do forro, por exemplo. Pode estar acompanhado de outras características, como a pulvurulência e presença de fissuras.

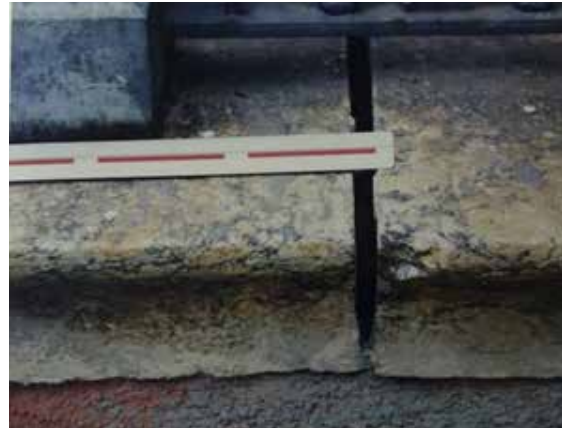
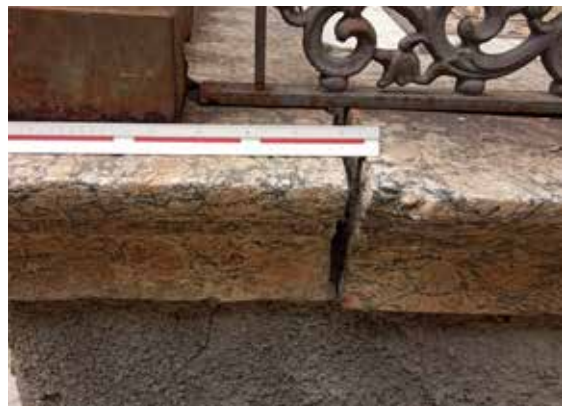
Ao lado, deslocamento de peça de cantaria, indicativa de movimento devido à recalque da fundação.

A primeira fotografia foi tirada em 1999 e a segunda, em 2019. Pode-se observar, na segunda imagem, o surgimento, também, de uma fissura no embasamento de alvenaria, provavelmente decorrente do mesmo movimento que ocasionou deslocamento da cantaria.

As imagens ilustram a importância do monitoramento, através do qual pode-se investigar de maneira mais precisa a evolução dos danos, para o desenvolvimento de medidas efetivas de tratamento.

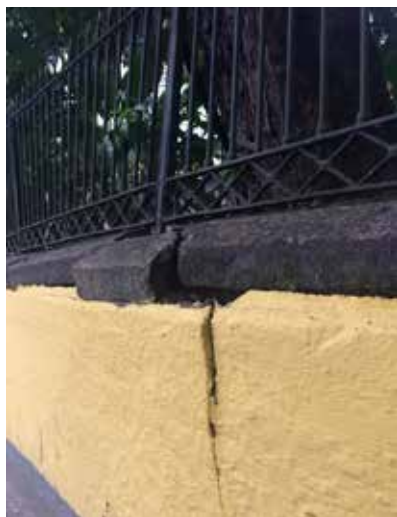
Fonte: Camila Ennes, 2018.

A fotografia ao lado demonstra a associação de diferentes danos, decorrente da mesma causa: a ação de forças físicas provenientes do aumento do nível do solo, realizado internamente ao muro, assim como das raízes da árvore próxima.

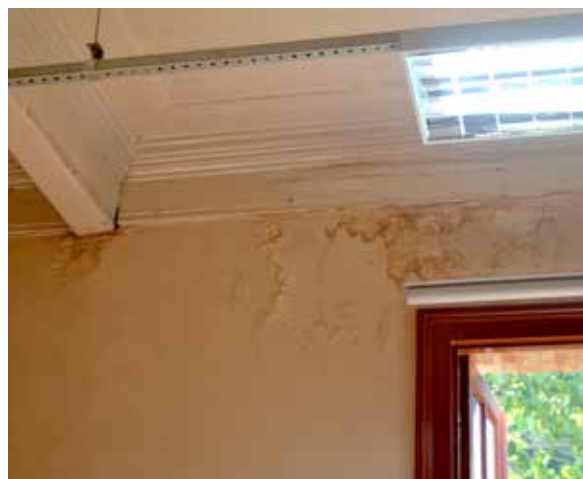
Fonte: Camila Ennes, 2019.

Ao lado, um exemplo de mancha de umidade associada ao empenamento na parede e na sanca. Em um caso como este, se houver possibilidade deve ser realizado o acesso ao nível superior e a inspeção pela parte externa da alvenaria, para verificação da possível causa da infiltração.

Manchas de umidade muitas vezes apresentam formas de escorrimento e do movimento da água.

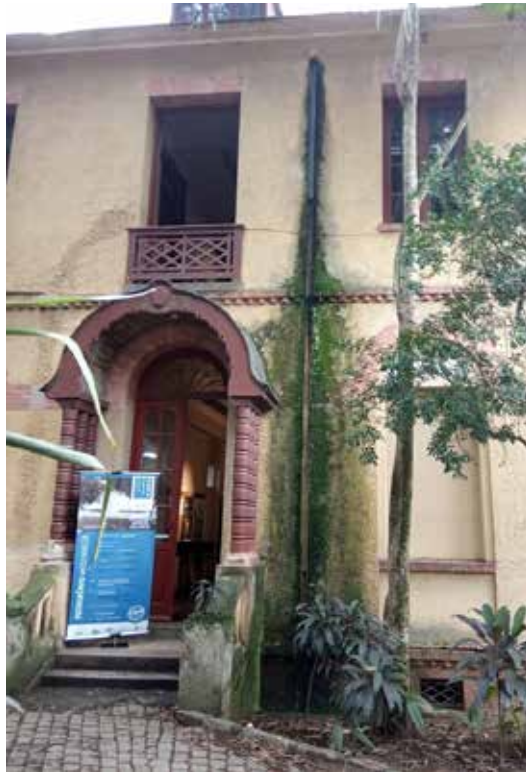
Ao lado, por exemplo, pode ser observada mancha, decorrente de infiltração, que já apresenta sinais intensos da presença de outros agentes biológicos, inclusive, de vegetação.

O dano tem como causa a perda da tubulação do condutor vertical de águas pluviais, de maneira que a água proveniente da calha esta infiltrando diretamente na alvenaria.

A fotografia utilizada na representação do dano "Mancha de umidade" é um exemplo também deste tipo de dano. Localizada na Fachada Sudoeste, recebe pouca insolação ao longo do ano, já possui a presença expressiva de colonização biológica e vegetação.

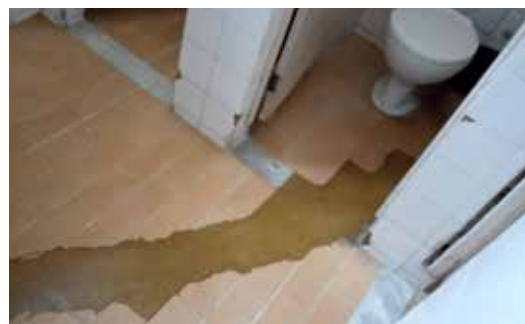
Fonte: Camila Ennes, 2019.

Mencionadas anteriormente, trata-se de intervenções conscientes, realizadas, por vezes, com a intenção de sanar danos existentes, porém inadequadas à atuação sobre bens patrimoniais. Ao lado, por exemplo, uma intervenção inadequada em piso, decorrente de obra nas instalações sanitárias.

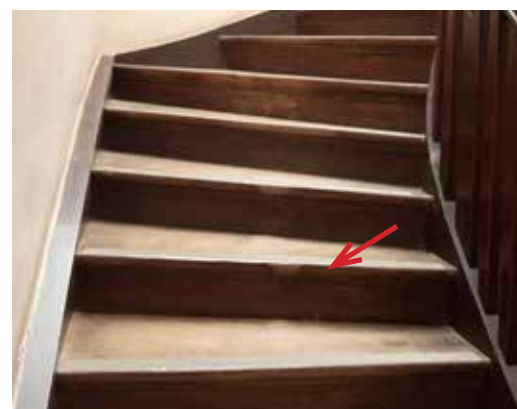
Fonte: Camila Ennes, 2019.

Refere-se a danos na superfície ou à perda de seção / volumetria decorrente da abrasão ou atrito constante, principalmente. Pode ser facilmente observada em escadas, nos trechos onde geralmente se pisa com mais frequência, em partes de esquadrias mais manuseadas ou em paredes, em pontos onde costuma haver atrito com móveis ou esquadrias, por exemplo.

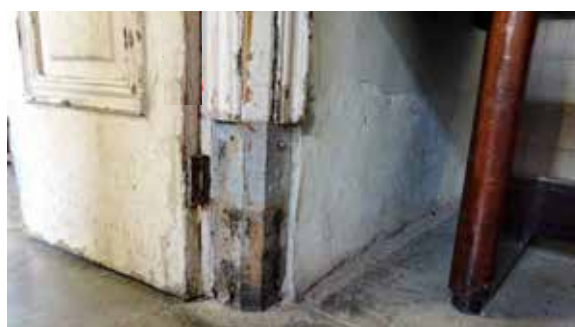
Fonte: Camila Avesani e Bianca Mota, 2018.

Ao lado, exemplo de lacuna em rodapé / alisar.

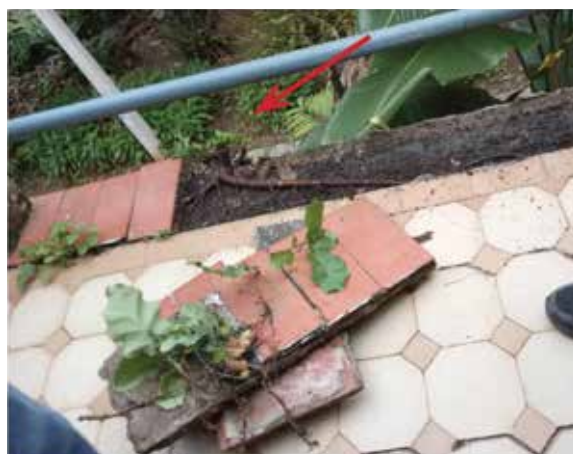
Fonte: Camila Ennes, 2019

A presença da vegetação também pode se manifestar pelo enraizamento de espécies, que podem chegar a grande porte, nas alvenarias, alimentando-se de seu substrato. Ao lado, fotografia de espécie de Ficus enraizada na varanda do Casarão. A espécie já havia sido podada, porém continuou enraizada e rebrotou.

Este tipo de presença de vegetação pode ocasionar outros danos, como fissuras decorrentes da penetração das raízes, pelas quais a água pode percolar com mais facilidade, provocando, ainda, novos danos, como desagregação de alvenarias. No caso da fotografia, as raízes estavam provocando o desprendimento das lajotas que circundam a extremidade da varanda.

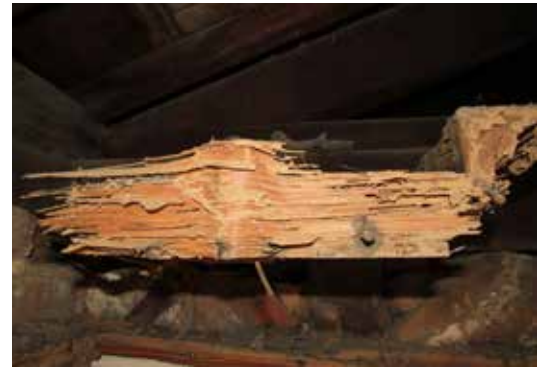
Fonte: OEM/Fiocruz, 2017.

Pode ser observada a presença dos famosos cupins através da identificação de partes ocas nas madeiras, visualização de túneis formando caminhos sobre as superfícies e constatação do acúmulo de pó granulado, com a coloração próxima a da madeira, junto a elementos compostos por este material, por exemplo.

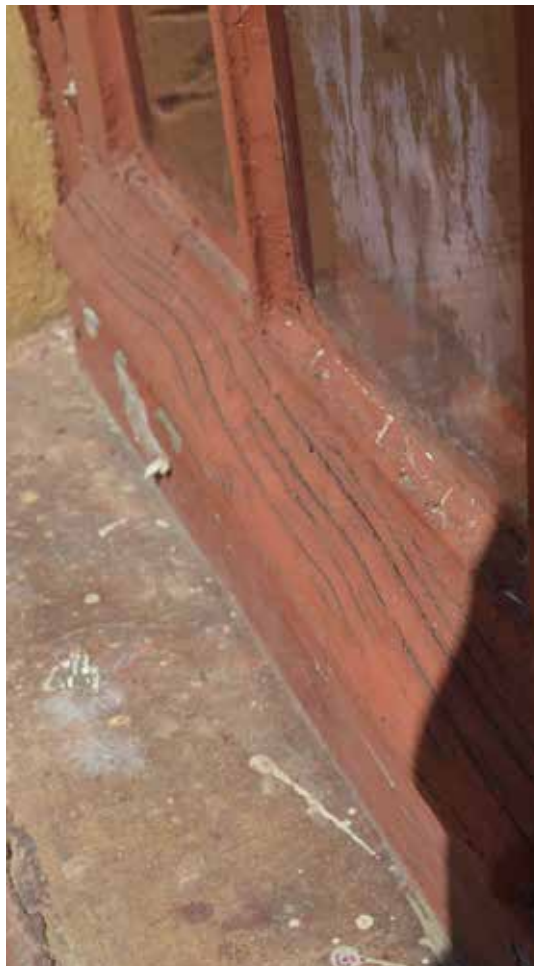
Trata-se de um dano relacionado à madeira. Consiste na observação do “fissuramento / trincamento” da madeira, acompanhando o sentido de suas fibras. É decorrente da atuação do intemperismo, que proporciona o inchamento da madeira quando umedecida e seu rápido secamento sob a ação do sol, provocando a retração do material e sua fragilidade. Normalmente é acompanhada da alteração cromática e perda de brilho da superfície. Ocorre com mais frequência em fachadas que recebem maior insolação e pode acelerar outros processos de deterioração, visto que, o fissuramento da superfície aumenta a superfície de contato para a infiltração da água, colaborando para a infestação biológica e o apodrecimento do material. Ao lado, exemplo de retração em pingadeira de janela.

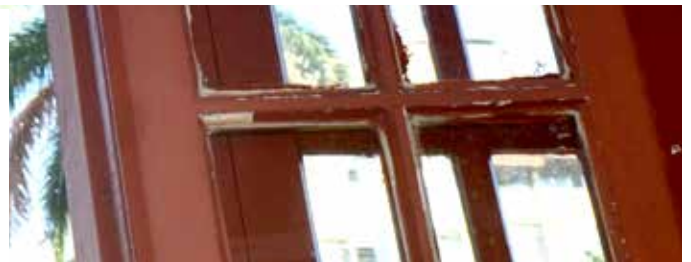
Fonte: Camila Ennes, 2019

As imagens acima mostram um detalhe de esquadria onde pode se verificar como a massa se insere, em relação ao pinásio e ao vidro, e um exemplar de esquadria que apresenta perda de parte da massa de vedação.

A massa de vedação danificada pode acarretar no deslocamento e quebra dos vidros, tornando o manuseio das esquadrias inseguro, além de facilitar a infiltração de água nas partes de madeira. Sua perda pode ser decorrente do ressecamento, principalmente em áreas de muita incidência solar.

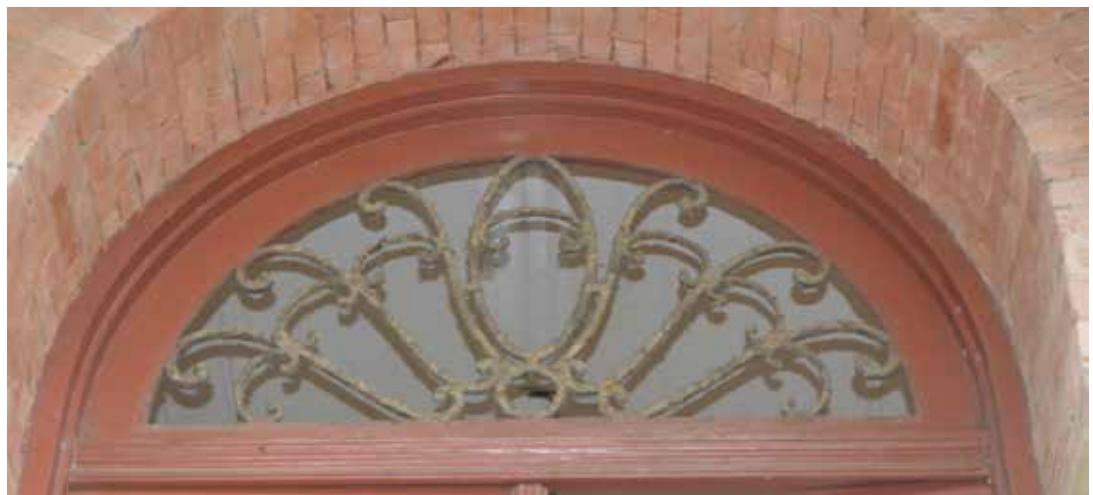
Fonte: Camila Ennes, 2018

Esquadrias que possuem elementos metálicos podem apresentar a oxidação destes. Pode ser identificada pela alteração de textura e presença de coloração avermelhada.

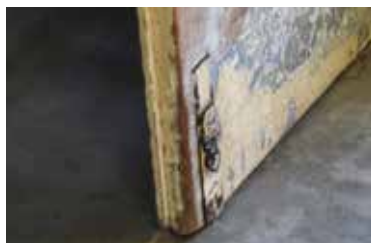
Fonte: Camila Ennes, 2018

Quanto aos danos, observa-se que os elementos identificados acima encontram-se ausentes em alguns exemplares, assim como as ferragens antigas.

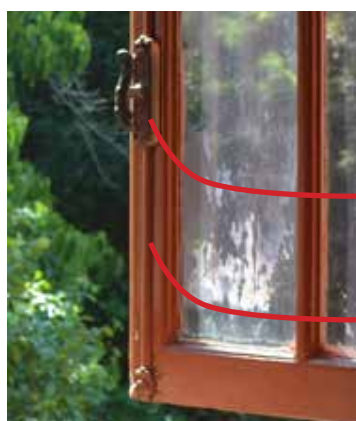
Ao lado, exemplo de modelo com fecho e cremona antigos ainda presente.
