# A GESTÃO DE RISCOS COMO ESTRATÉGIA PARA A PRESERVAÇÃO DO PATRIMÔNIO CULTURAL DAS CIÊNCIAS E DA SAÚDE

Carla Coelho • Marcos José Pinheiro  
Bruno Sá • Nathália Vieira Serrano

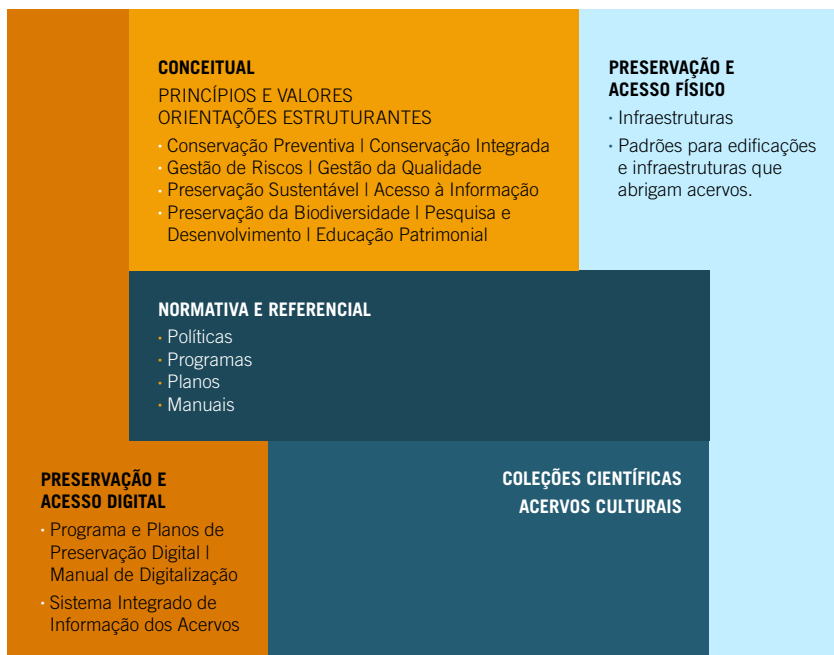
FIGURA 1 | Apresentação esquemática do desenvolvimento e implementação do Preservo — Complexo de Acervos da Fiocruz.

A arquitetura concebida para orientar as ações do Preservo na sua relação com as coleções científicas e os acervos culturais engloba quatro dimensões: 1) conceitual; 2) normativa e referencial; 3) preservação e acesso digital; 4) preservação e acesso físico (Figura 1).

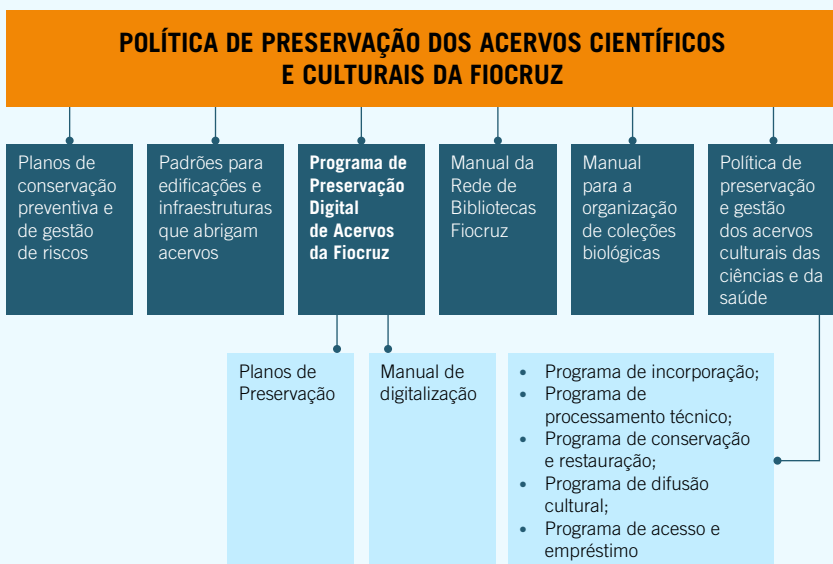
FIGURA 2 | Apresentação esquemática dos documentos de referência vinculados ao Preservo — Complexo de Acervos da Fiocruz. FONTE: ACERVO DA COC/FIOCRUZ

A segunda dimensão trata da produção de documentação de referência como procedimentos, boas práticas, normas e padrões capazes de orientar as equipes responsáveis pela preservação do patrimônio, independentemente do lugar em que se situe o acervo. A documentação está orientada por uma estrutura hierárquica que em ordem decrescente compreende desde políticas específicas, programas, planos até manuais, todos referentes à política institucional de preservação de acervos. A figura 2 a seguir exemplifica essa estrutura e aponta os documentos previstos. À medida que vão sendo elaborados, esses documentos ficam disponíveis na web pelos portais da [Fiocruz](#) ou da [COC](#). Além da versão em português, muitos deles são disponibilizados também em espanhol e inglês.

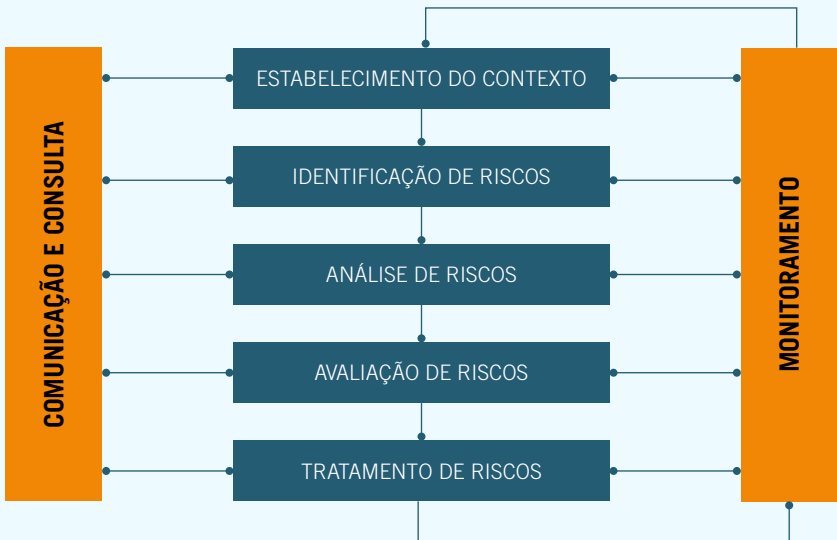
FIGURA 4 | Etapas do processo de gestão de riscos.

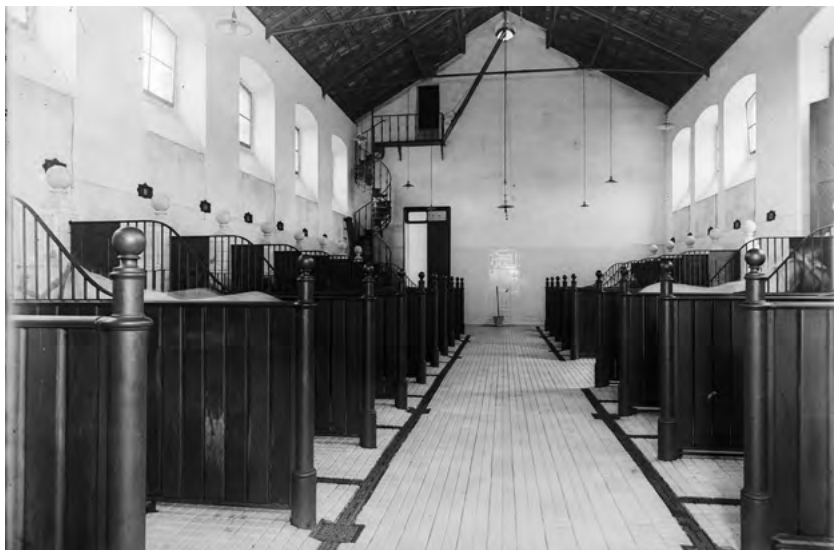
FIG. 13 (ACIMA) | Interior do volume central da Cavalariça no início do século 20. FOTO: J. PINTO. FONTE: ACERVO DAD/COC/FIOCRUZ

No volume central, foi construído um salão coberto por grande telhado de estrutura metálica com peças esbeltas e lanternins para ventilação natural (Figura 13), com capacidade para alojar até 20 cavalos sadios. Na extremidade leste, localiza-se ala destinada aos cuidados veterinários, com equipamentos integrados que remanescem no local e eram utilizados para inspeções e tratamentos dos cavalos, como mesa para necropsia e balança metálica para a pesagem dos animais. Sobre essa ala, eleva-se um pavimento no qual eram armazenadas as forragens de alimentação. Na extremidade oeste, foi implantada a ala em que eram realizados os procedimentos de sangria dos cavalos, na qual se destaca uma ampla sala com abundante iluminação natural e cobertura em abóbada, sobre a qual foi instalada uma claraboia em ferro e vidro com ventilação indireta. Dessa sala, desce um pequeno elevador para o transporte do material utilizado na sangria até um subsolo, onde

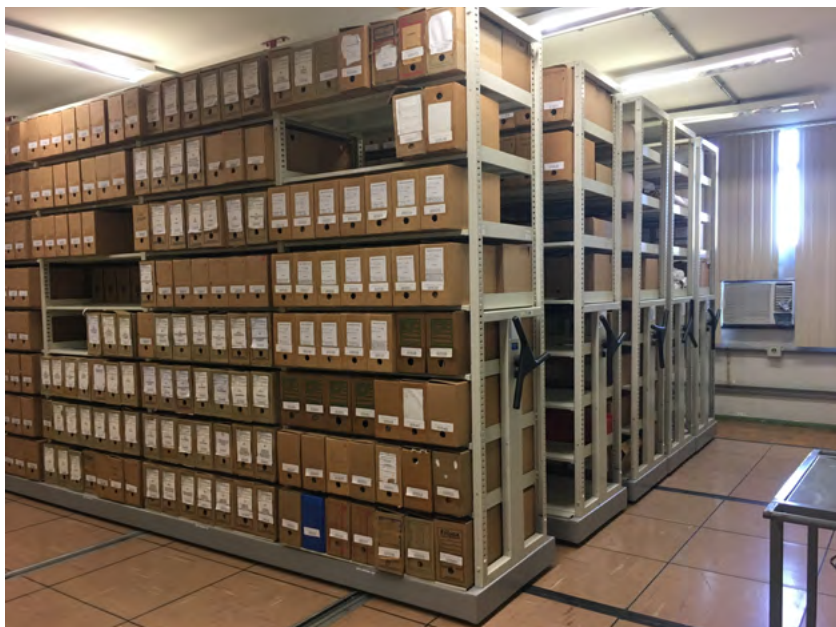
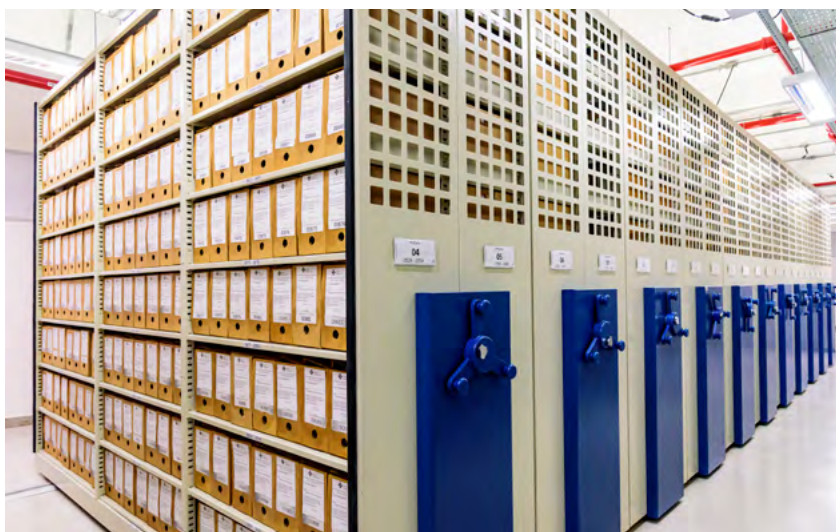
FIGURAS 16 E 17 | Vistas da área de guarda do acervo arquivístico no Prédio da Expansão e da nova área de guarda no CDHS. FOTOS: NATHÁLIA VIEIRA SERRANO, 2021; J. MENDONÇA, 2022. FONTE: ACERVO COC/FIOCRUZ

O acervo arquivístico da COC esteve abrigado no Prédio da Expansão da Fiocruz (Figuras 16 e 17), localizado em terreno diante do *campus* Manguinhos, do outro lado da Avenida Brasil, desde sua criação até 2021, quando foi possível organizar sua mudança para o CDHS.

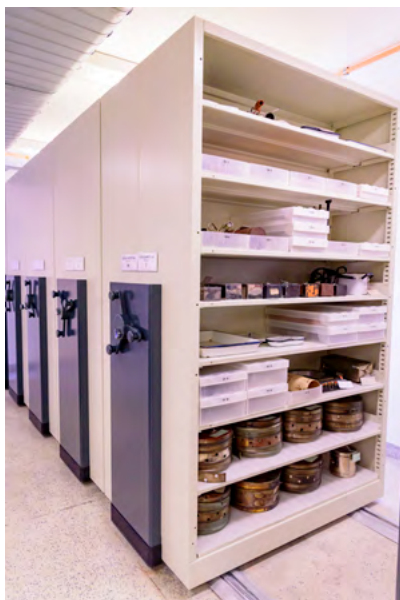
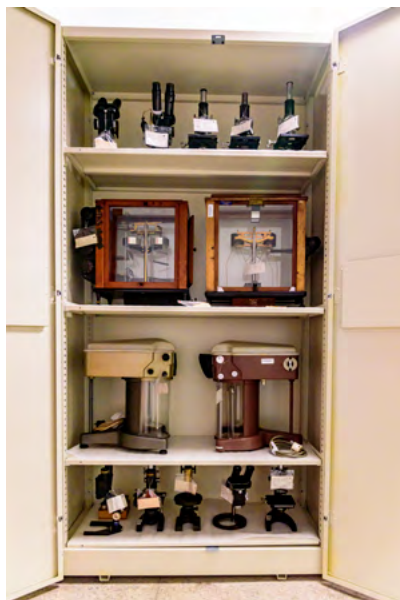
FIGURAS 22 E 23 | Vista da área de guarda do acervo museológico na Reserva Técnica. FOTO: J. MENDONÇA, 2022. FONTE: ACERVO COC/FIOCRUZ

A parte do acervo museológico não exposta é mantida na Reserva Técnica do Museu da Vida (Figuras 22 e 23), no *campus* Manguinhos. Nas primeiras duas décadas dos anos 2000 a edificação passou por obras de reforma e ampliação que contemplaram a aquisição de armários deslizantes e a instalação de sistema de climatização e de detecção e combate a incêndio visando garantir melhores condições de segurança para o acervo e para os funcionários.

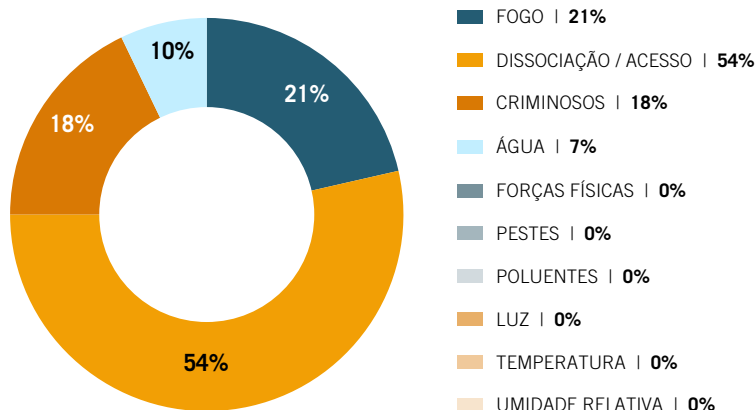
**GRÁFICO 1** | Percentual de incidentes no sítio (*campus* Manguinhos) e entorno por agente de deterioração

sobre o sítio visando à identificação de incidentes causados pelos agentes de deterioração (Gráfico 1). A consulta a esses documentos indicou principalmente problemas relacionados a incêndios na região e no próprio sítio, conflitos armados e inundações, além de problemas relacionados à infraestrutura de TI que inviabilizaram temporariamente o acesso aos diferentes acervos.

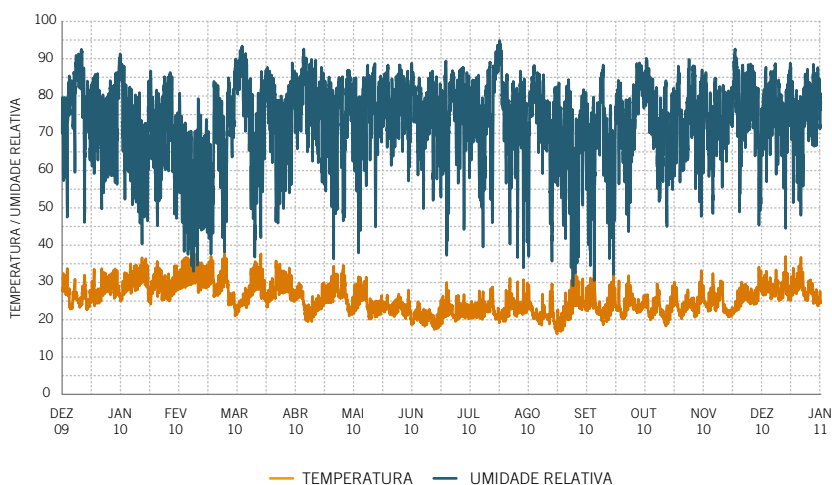
**GRÁFICO 2 |** Gráfico de temperatura e umidade relativa no *campus* Manguinhos da Fiocruz registradas entre dezembro de 2009 e dezembro de 2010

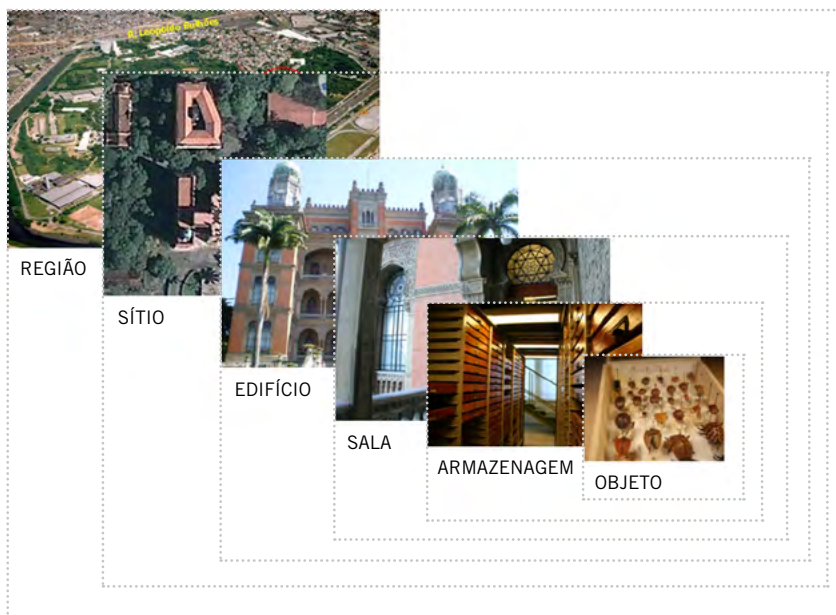
FIGURA 26 | Exemplo esquemático das camadas de envoltório consideradas na identificação de riscos para o Pavilhão Mourisco e acervos nele abrigados.

Considerando a necessidade de garantir visão bastante abrangente em relação aos diversos fatores de risco que podem impactar os acervos, diferentes escalas de análise foram levadas em conta a partir da utilização das camadas de envoltório, ou seja, foram observadas as características dos objetos que compõem os acervos móveis; de suas embalagens e unidades de armazenamento; das salas que os abrigam; do edifício; do sítio (no caso, o *campus* Manguinhos da Fiocruz) e da região em que ele se localiza (Figura 26). Para tanto foram fundamentais as informações sobre contexto levantadas na etapa anterior.

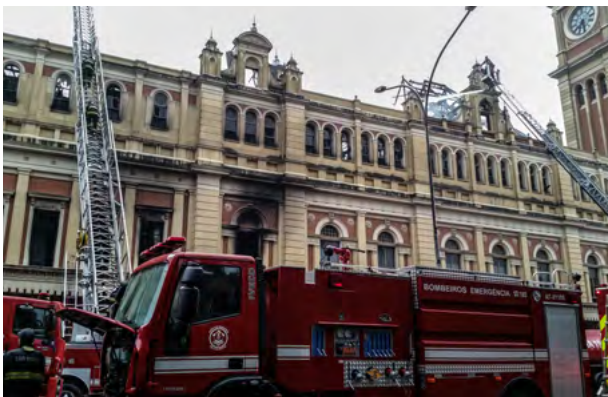
**COMBUSTÃO TOTAL OU PARCIAL, DEFORMAÇÕES/COLAPSO POR AÇÃO DO CALOR, DEPOSIÇÃO DE FULIGEM E POSSÍVEIS DANOS COLATERAIS POR DISSOCIAÇÃO E PELA ÁGUA UTILIZADA NO COMBATE AO INCÊNDIO, AFETANDO O EDIFÍCIO.**

Imagem meramente ilustrativa. Incêndio ocorrido no Museu da Língua Portuguesa em São Paulo em 2015.

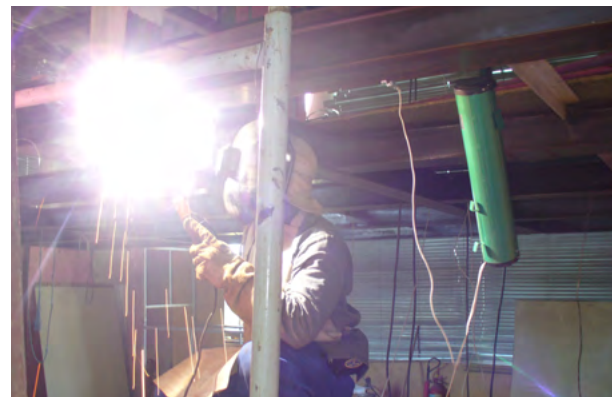
Trabalhos de solda realizados no interior do Pavilhão Mourisco durante a obra de restauração do segundo pavimento — ala frontal.

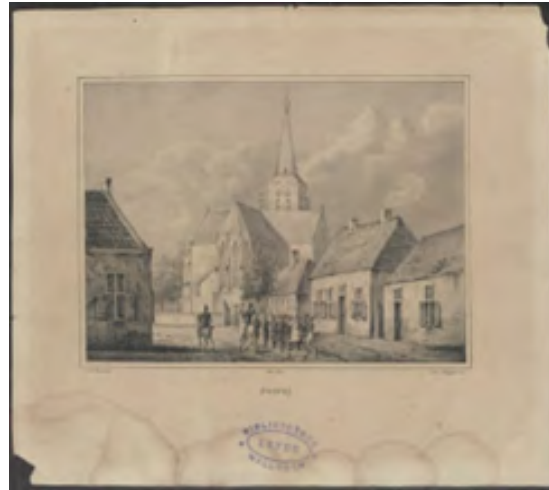
**DANOS POR MOLHAMENTO DEVIDO À EXPOSIÇÃO DIRETA DO ACERVO A CHUVAS DURANTE O TRANSPORTE; INFILTRAÇÃO DE ÁGUA DE CHUVA DEVIDO A FENDAS, MÁ VEDAÇÃO OU PERFURAÇÕES NA CARROCERIA DO VEÍCULO DE TRANSPORTE**

Imagem ilustrativa de documento com mancha causada por molhamento, 2020. Foto: H. Tisseur / Leiden University Library.

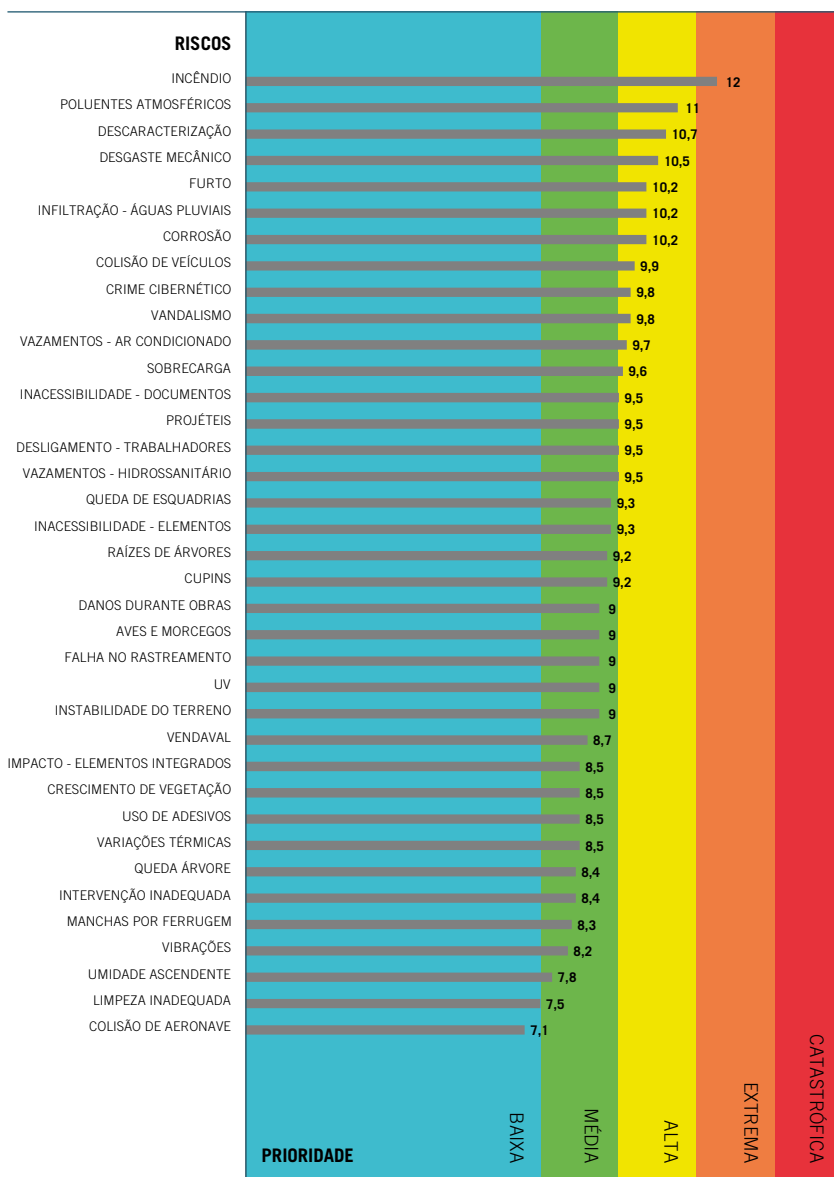
**GRÁFICO 5 |** Riscos para o Pavilhão Mourisco em ordem decrescente de magnitude (MR)

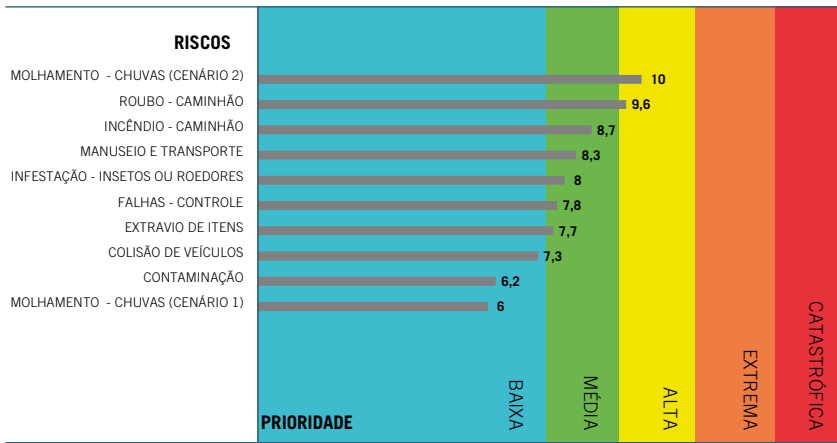
**GRÁFICO 6 |** Riscos para o acervo arquivístico durante a mudança, em ordem decrescente de magnitude (MR)

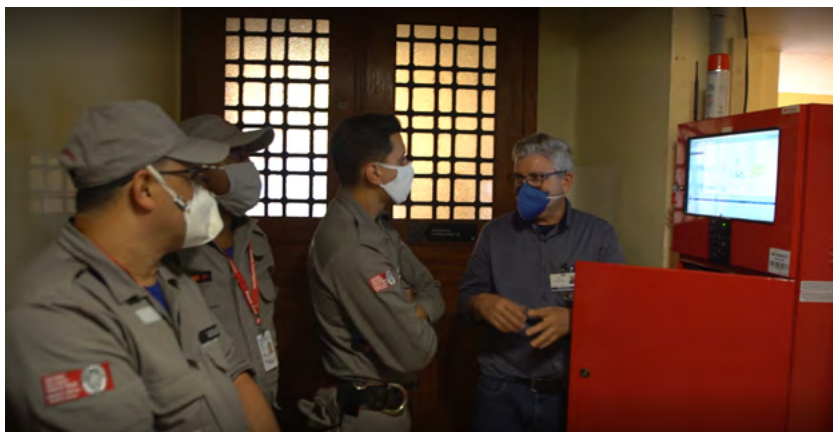
FIGURA 31 | Treinamento da Brigada de contingência para operação do novo sistema de detecção e combate a incêndio do Pavilhão Mourisco.

No caso da mitigação do risco de incêndio foi possível, por exemplo, realizar a instalação de um sistema de detecção e combate a incêndio no Pavilhão Mourisco (Figura 30) que contempla o uso de gás inerte (FM-200) nas áreas de guarda de acervos (Figura 31).

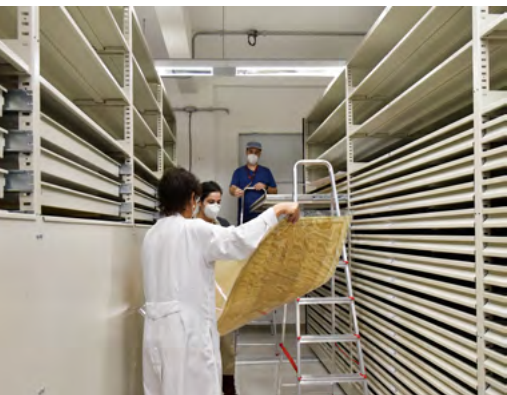
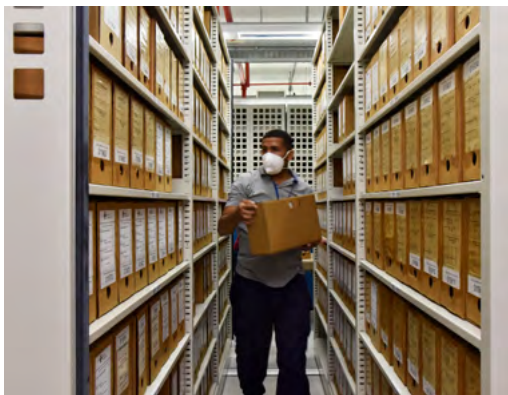
FIGURAS 32 E 33 | Transferência do acervo arquivístico para o CDHS.

Em relação aos acervos arquivístico e bibliográfico, um dos desdobramentos mais marcantes para os atores envolvidos na sua salvaguarda foi a realização da mudança desses acervos para o CDHS (Figuras 32, 33 e 34). Esse edifício foi construído para abrigar tais acervos e outras áreas da Casa de Oswaldo Cruz, além de permitir sua consulta de forma mais orgânica, incluindo seu aspecto didático a partir da consulta pelos alunos dos cursos de formação oferecidos pela COC. A transferência dos acervos para o novo espaço de guarda aconteceu de forma tranquila e organizada porque seu planejamento foi norteado pelas análises realizadas pelo GT.

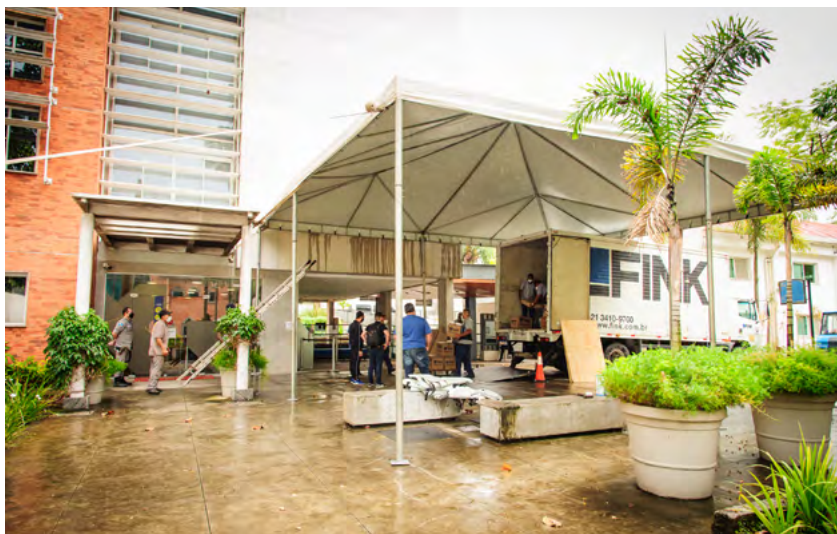
FIGURA 34 | Transferência do acervo arquivístico para o CDHS.

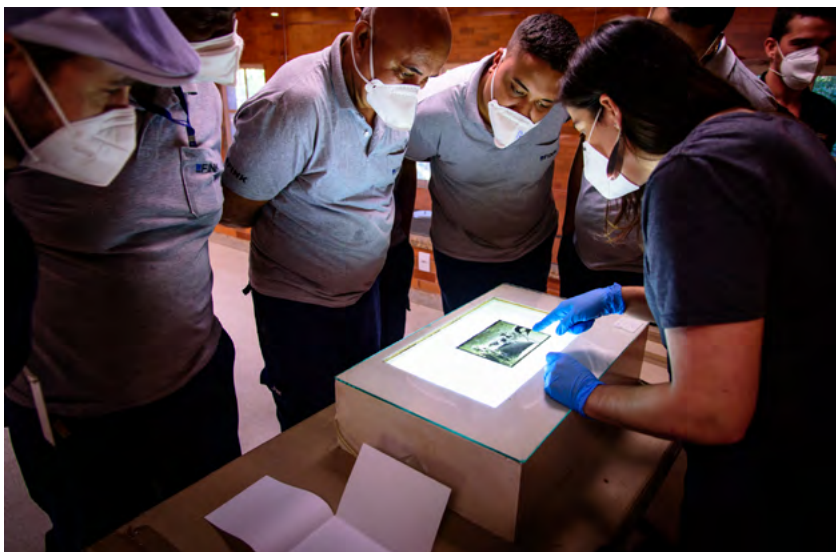
FIGURA 35 | Apresentação do acervo (negativos de vidro) para a equipe da empresa contratada para realização da mudança.

Como parte do processo de comunicação proposto pelo método, os funcionários da empresa que participou da transferência dos acervos foram apresentados a uma parte do acervo arquivístico bastante frágil — os negativos de vidro (Figura 35). Apesar de essas pessoas não participarem do rol de atores identificados no
