ANÁLISE VISUAL URBANA DO PATRIMÔNIO HISTÓRICO E ARQUITETÔNICO DO CAMPUS MANGUINHOS • FIOCRUZ

2010

BASES ANALÍTICAS: PERCURSOS, NÚCLEOS E CONES VISUAIS

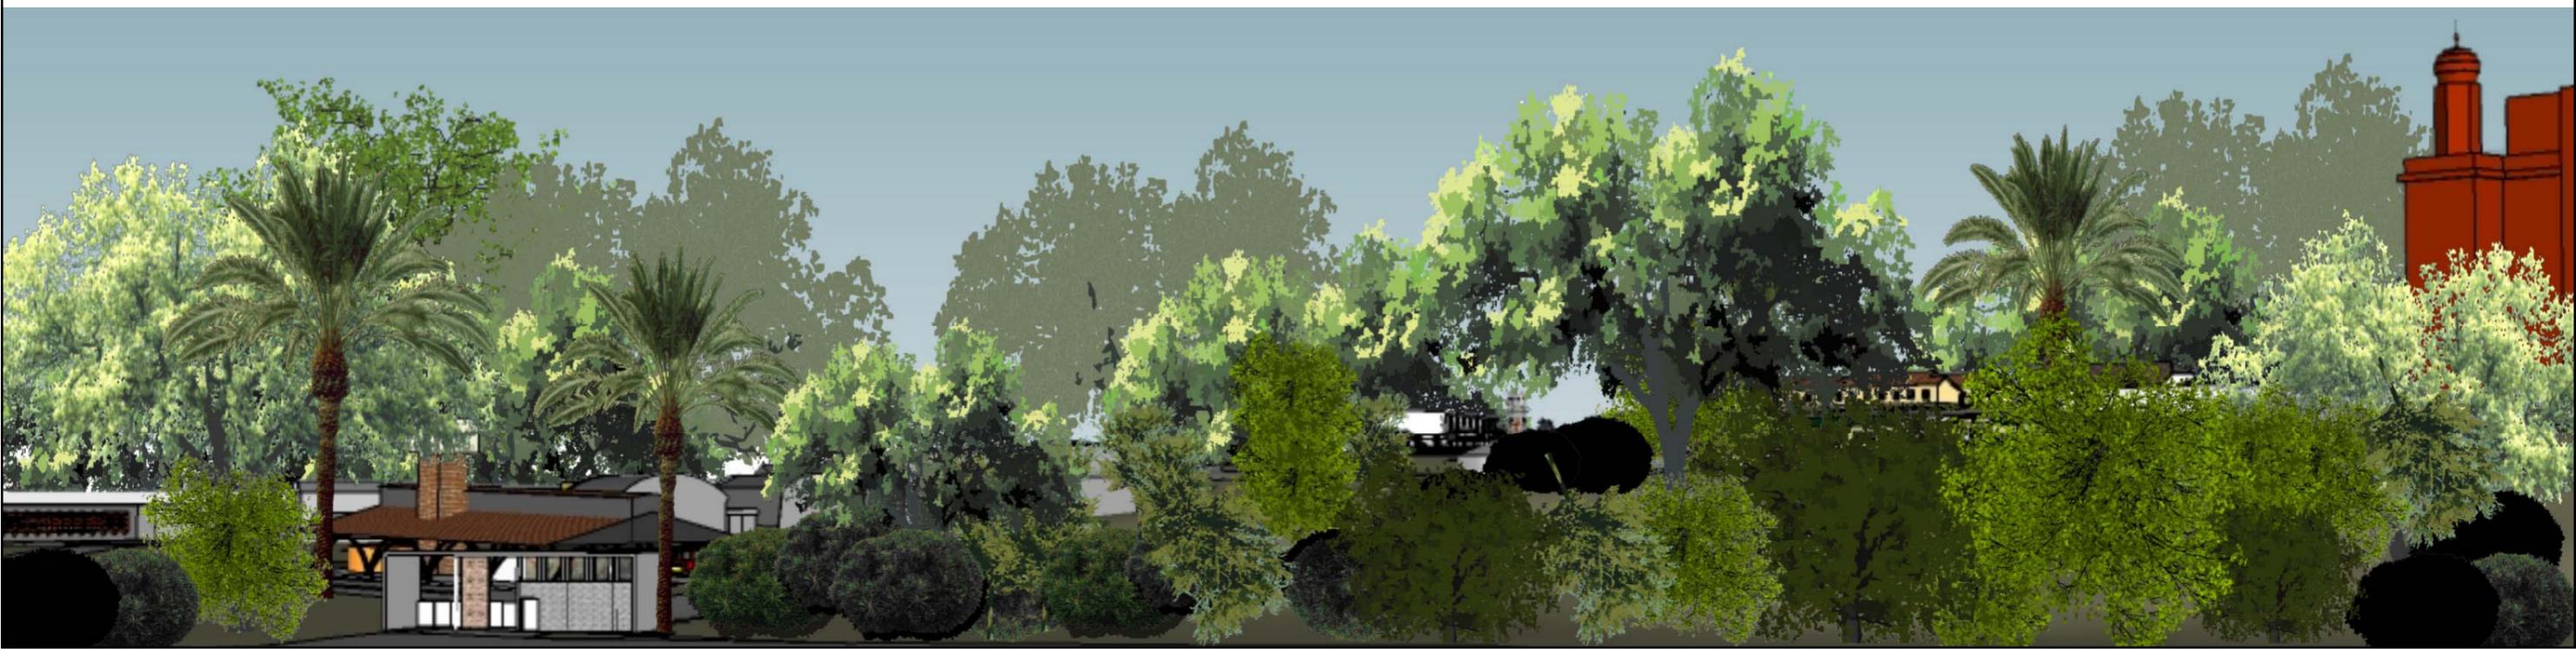
Fig. 001- Reconstituição digital do percurso entre a portaria principal e o pavilhão mourisco.
Fonte: EQUIPE LAURD. 2010.

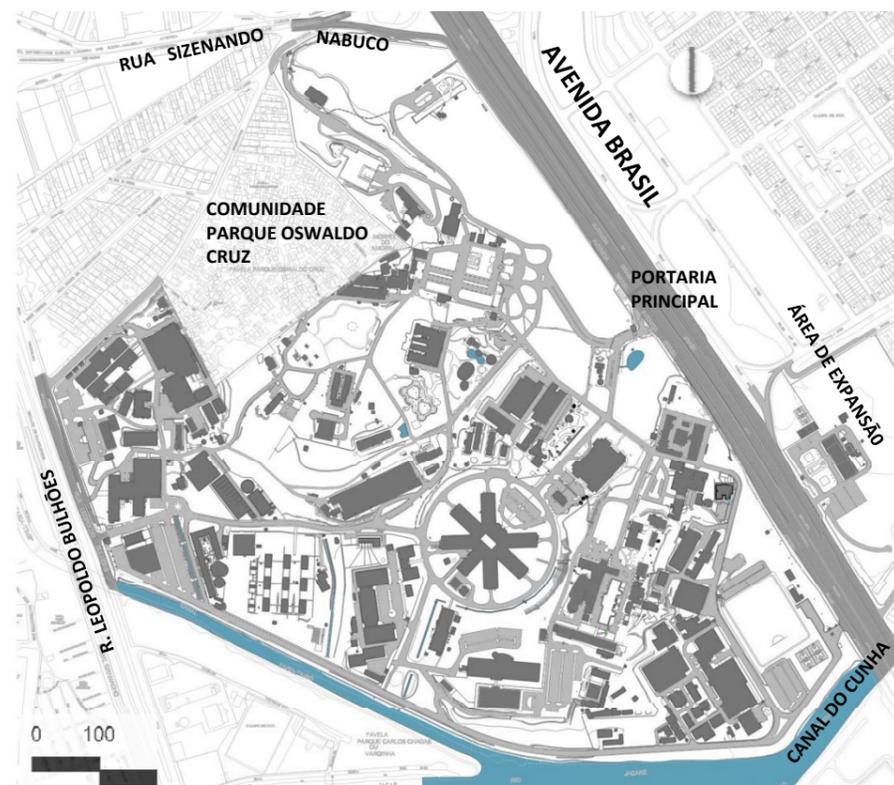
MAPA 01 - CAMPUS MANGUINHOS. FONTE: EQUIPE LAURD. 2010.

O **Campus Manguinhos** abrange uma área de aproximadamente 850.000 m² localizada no lado par da Avenida Brasil, entre a R. Sizenando Nabuco, ao norte, e o Canal do Cunha, ao sul. É delimitado, a leste, pela R. Leopoldo Bulhões e, a noroeste, pela Comunidade Parque Oswaldo Cruz. No lado ímpar da Av. Brasil, próximo ao limite sul do Campus, situa-se sua Área de Expansão.

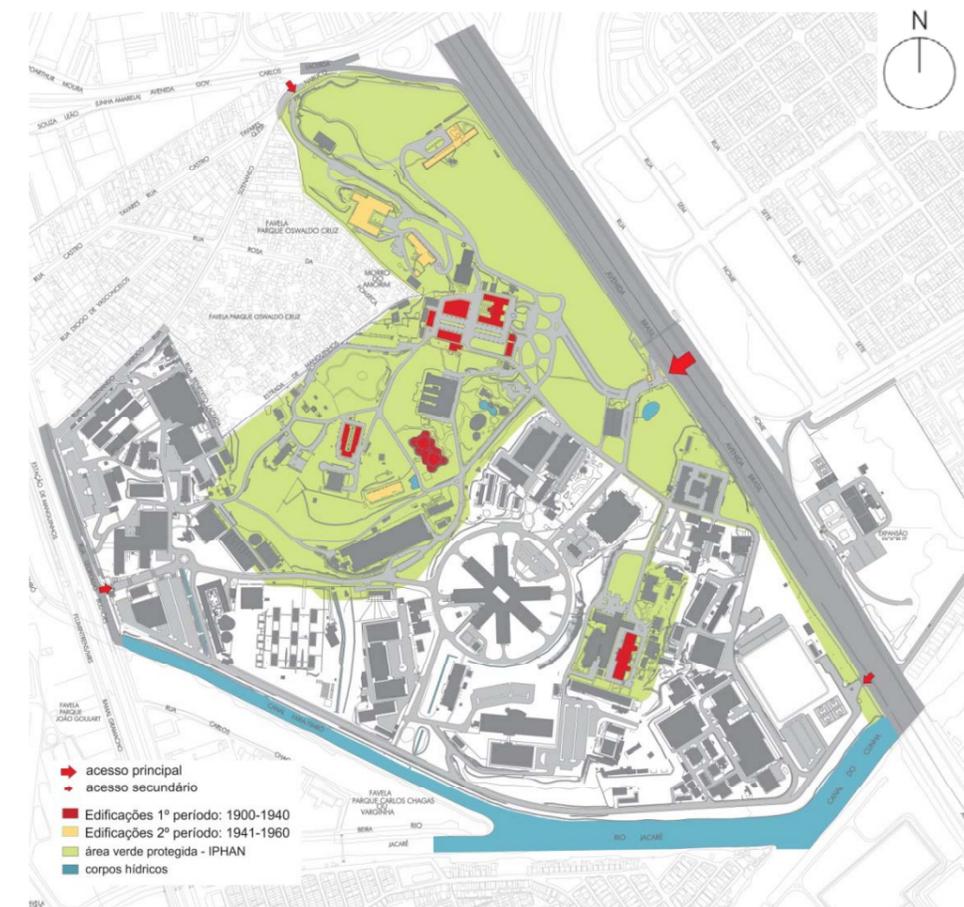
MAPA 02 - EVOLUÇÃO HISTÓRICA EDIFICAÇÕES NOTÁVEIS. FONTE: EQUIPE LAURD. 2010.

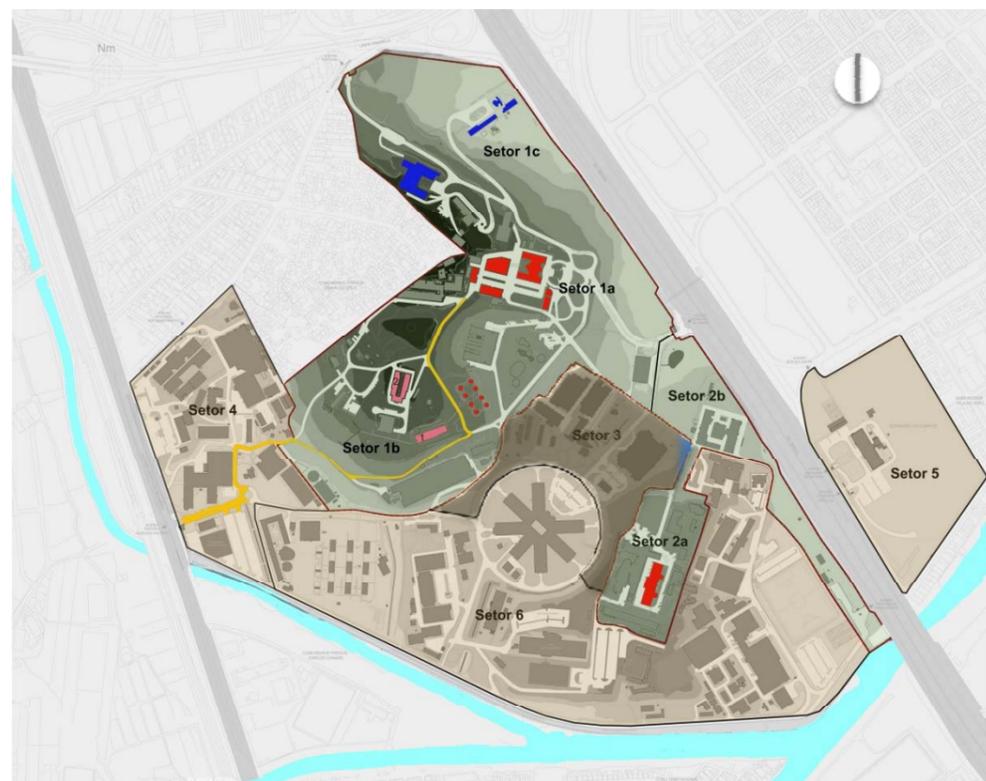
MAPA 03 – SETORES ATUAIS (DPH). FONTE: DPH, 2009..

ÁREA PROTEGIDA - IPHAN
 - Caracteriza-se pela presença de bens tombados
 - Setores 1 e 2
-

ÁREA SEM INTERESSE ESPECÍFICO PARA O PATRIMÔNIO
 - Caracteriza-se pela ausência de bens tombados
 - Setores 4, 5 e 6.
-

ÁREA DE AMORTECIMENTO
 - Área de transição entre as outras duas.
 - Setor 3.

O Campus Manguinhos está organizado, do ponto de vista do patrimônio cultural, em duas grandes áreas, que compreendem um ou mais setores. Esta organização espacial considera as edificações, caminhos e massa arbórea de interesse para o patrimônio cultural; suas áreas de entorno; áreas com possíveis interferências na visibilidade aos bens de interesse para o patrimônio cultural; edificações e espaços livres sem interesse específico para fins de tombamento do patrimônio cultural. Estas áreas foram denominadas, respectivamente, como Área Protegida, Área de Amortecimento e Área sem interesse específico para fins de proteção do patrimônio cultural. Suas delimitações devem ser definidas no Plano de Preservação.

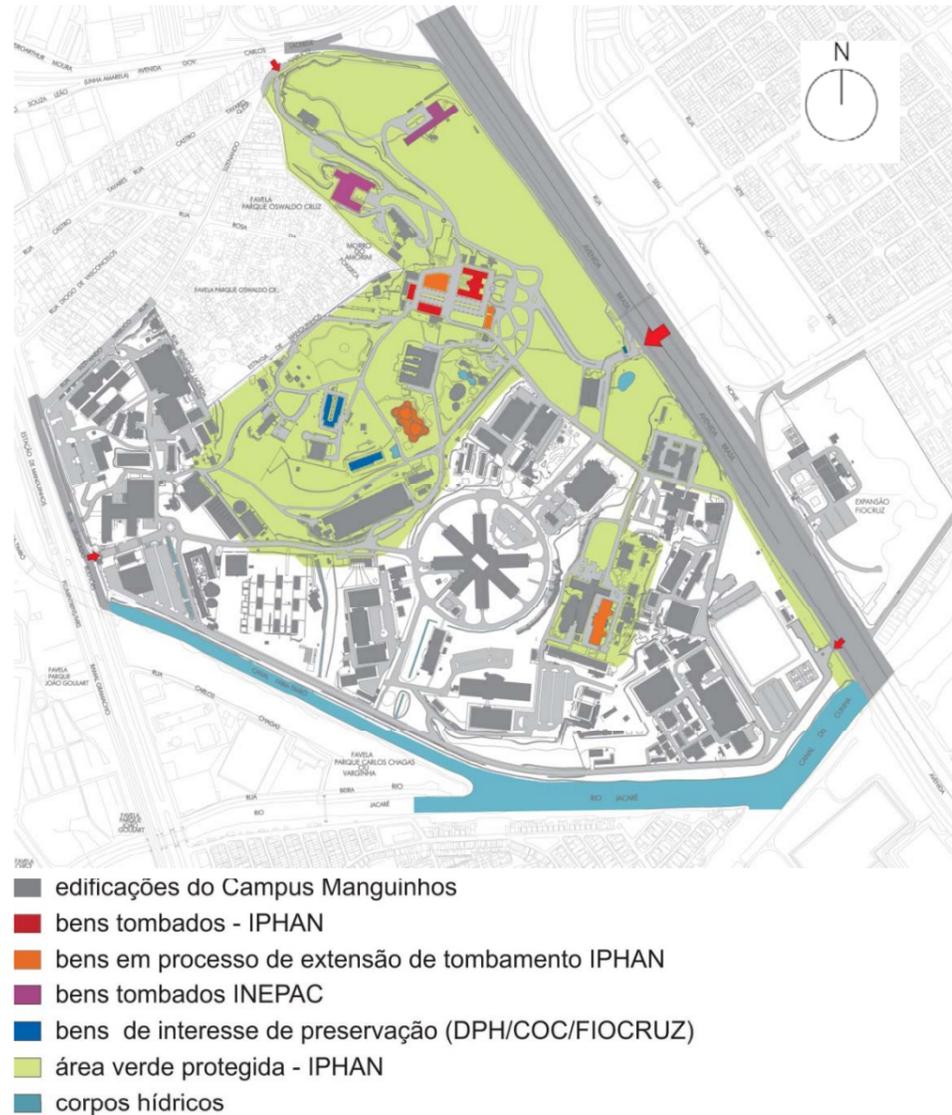
MAPA 04 - CLASSIFICAÇÃO DAS EDIFICAÇÕES QUANTO AO VALOR PATRIMONIAL.

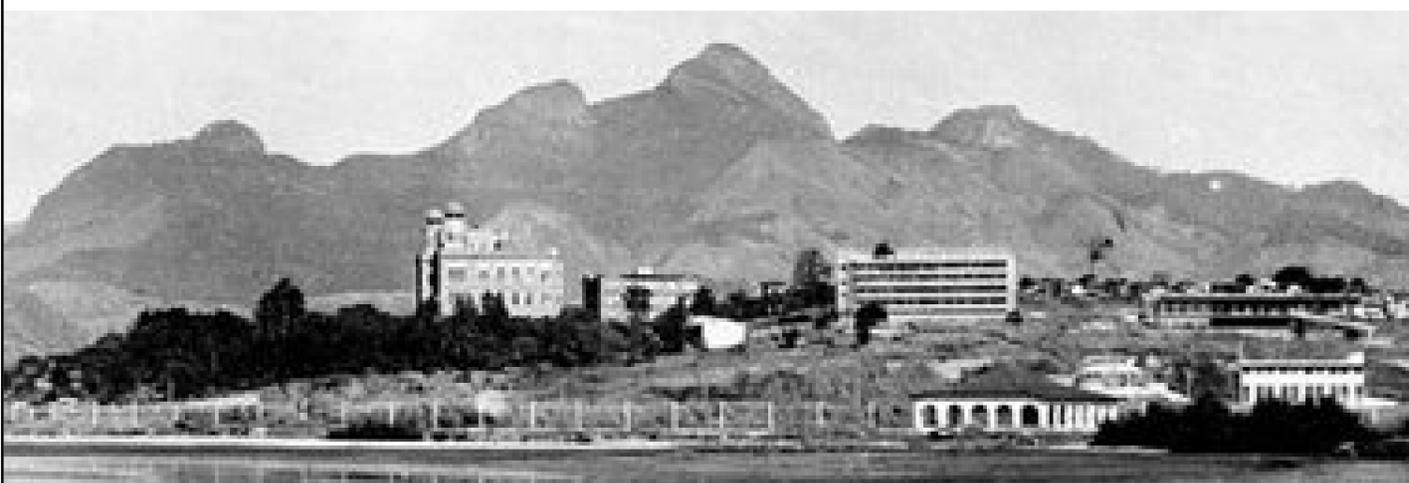
Fig. 016 - Visada da Colina do NAHM com as primeiras edificações modernistas à frente. Ao fundo, o Maciço da Tijuca. c.1950. Fonte: Acervo FIOCRUZ.

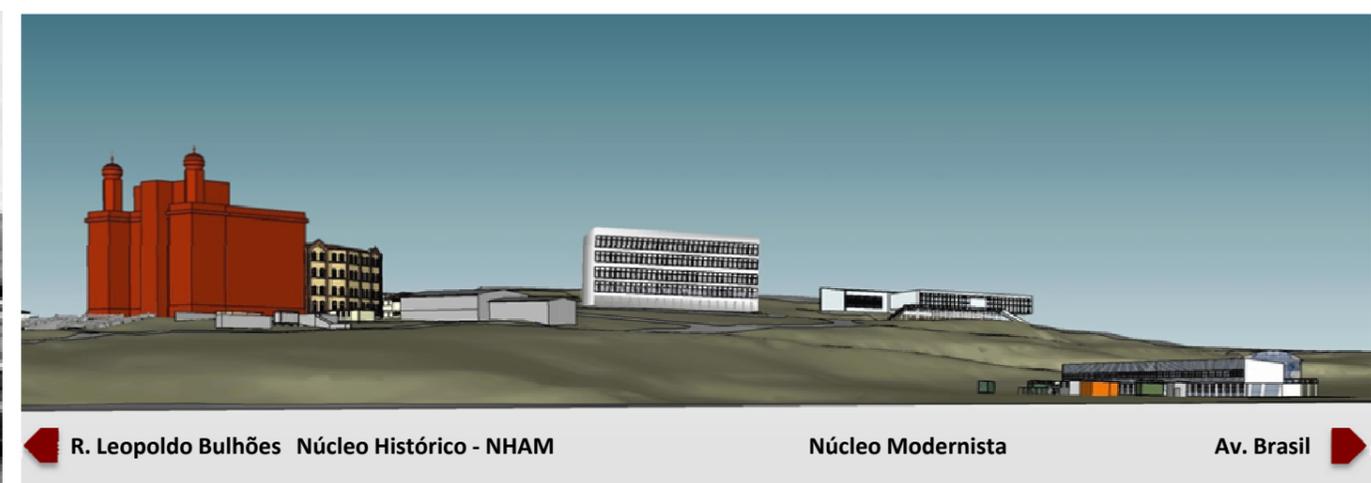
Fig.017

Fig. 017 – Reconstituição digital da mesma visada anterior (modelagem digital) atualmente. Fonte: Equipe LAURD. 2009.

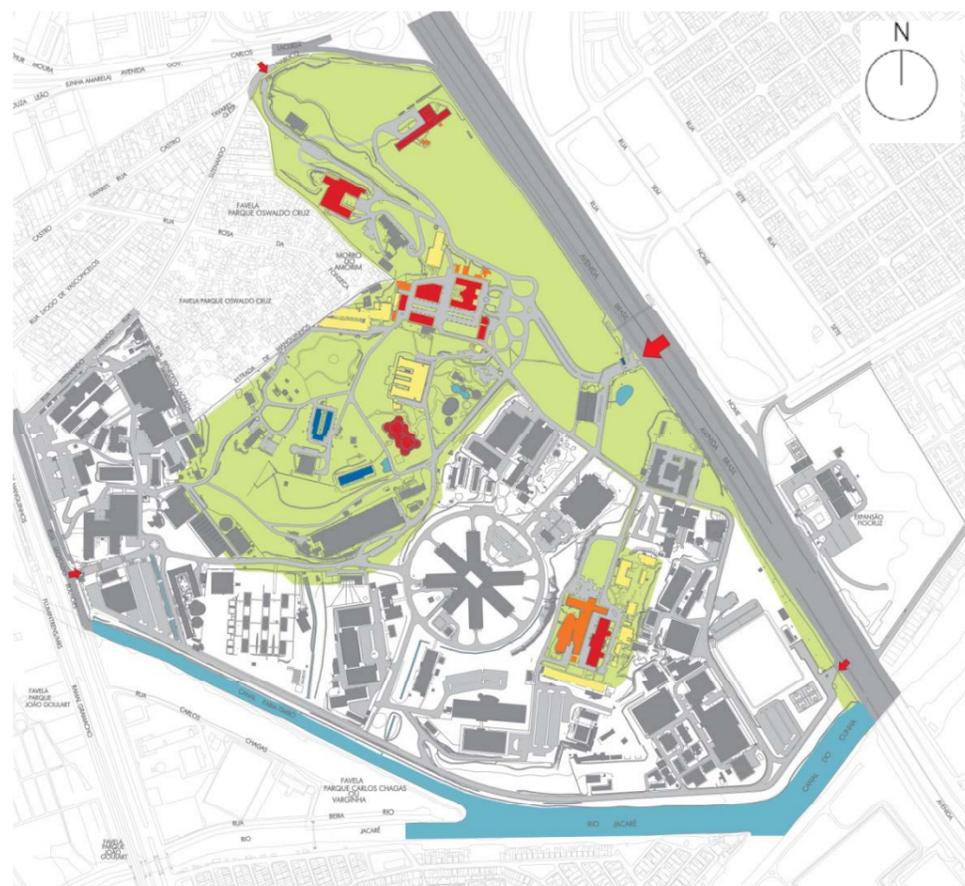
MAPA 05 - NÚCLEOS DE INTERESSE PARA O PATRIMÔNIO CULTURAL. FONTE: EQUIPE LAURD. 2010.

- edifícios do Campus Manguinhos
- bens protegidos
- edifícios com interferência direta no bem protegido
- edifícios no entorno de bem protegido
- bens de interesse de preservação (DPH/COC/FIOCRUZ)
- área verde protegida - IPHAN
- corpos hídricos

A Área Tombada e as edificações de cada Núcleo estão representadas no Mapa 5 e, na Tabela 3, uma breve apresentação de cada Núcleo.

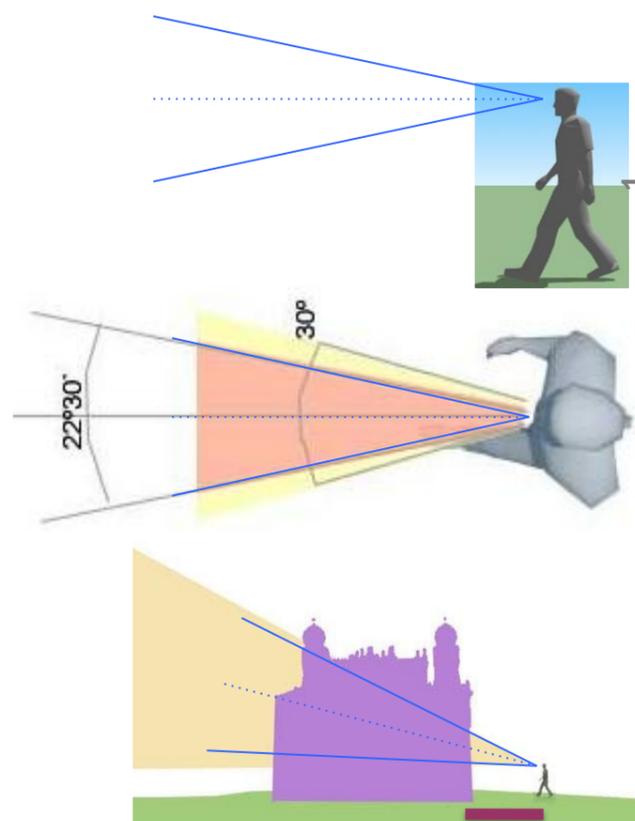
FIG. 032 – CONES VISUAL: ESCALA LOCAL.
Fonte: Equipe LAURD.2009.

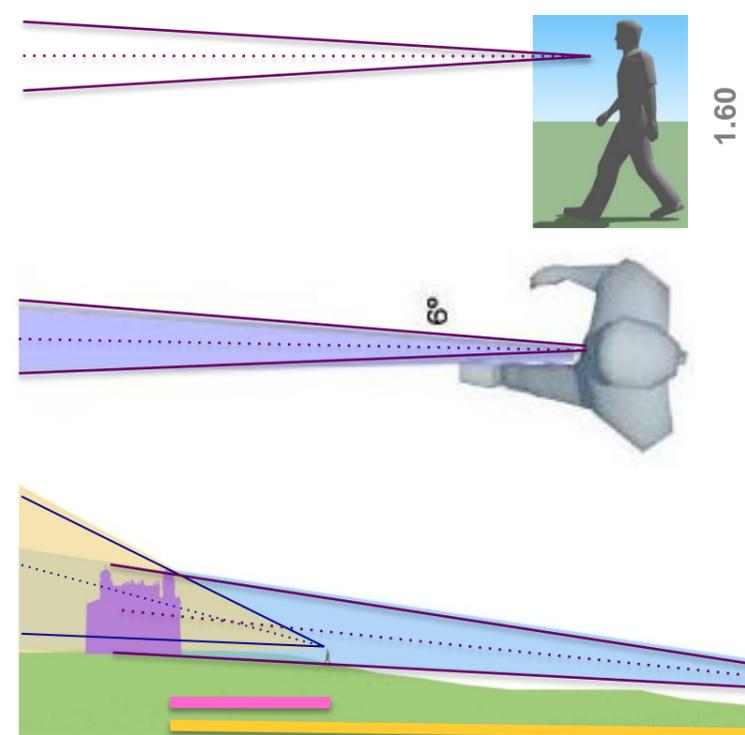
FIG. 033– CONES VISUAL: ESCALA INTERMEDIARIA E GRANDE ESCALA.
Fonte: Equipe LAURD.2009

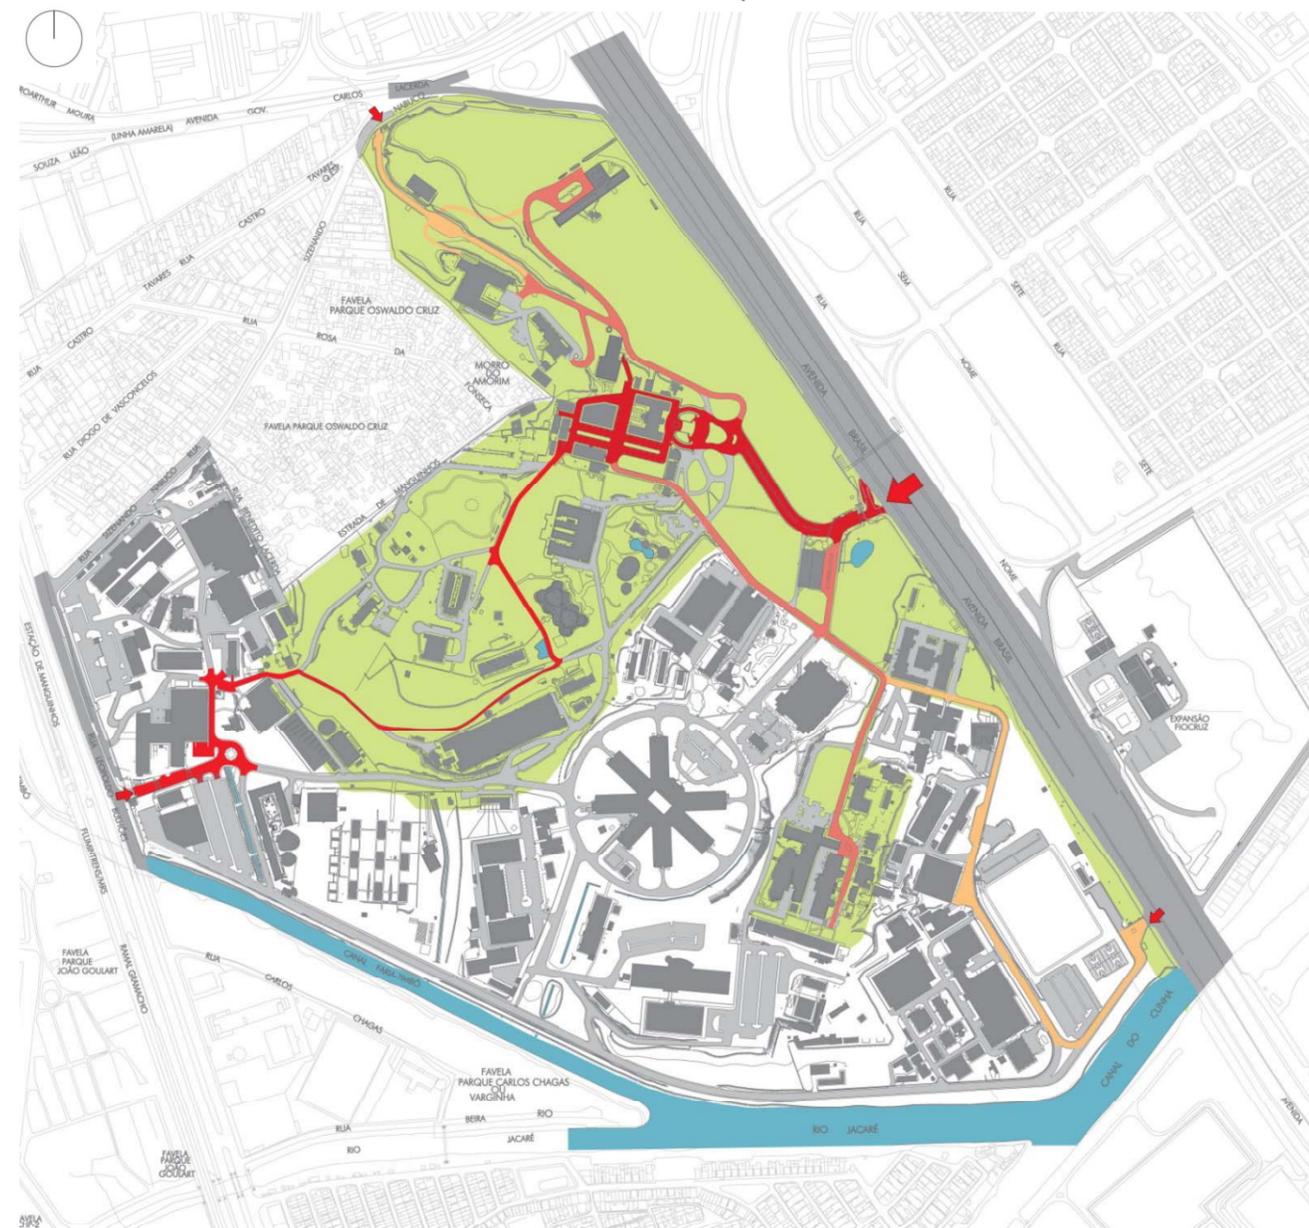
MAPA 6 – PRINCIPAIS PERCURSOS E CAMINHOS NOTÁVEIS. FONTE: EQUIPE LAURD. 2010

- Caminhos notáveis: Caminho Oswaldo Cruz e Portaria principal ao Mourisco
- Caminhos internos interligando edificações notáveis
- Caminhos de acesso secundários às edificações notáveis
- área verde protegida - IPHAN
- corpos hídricos

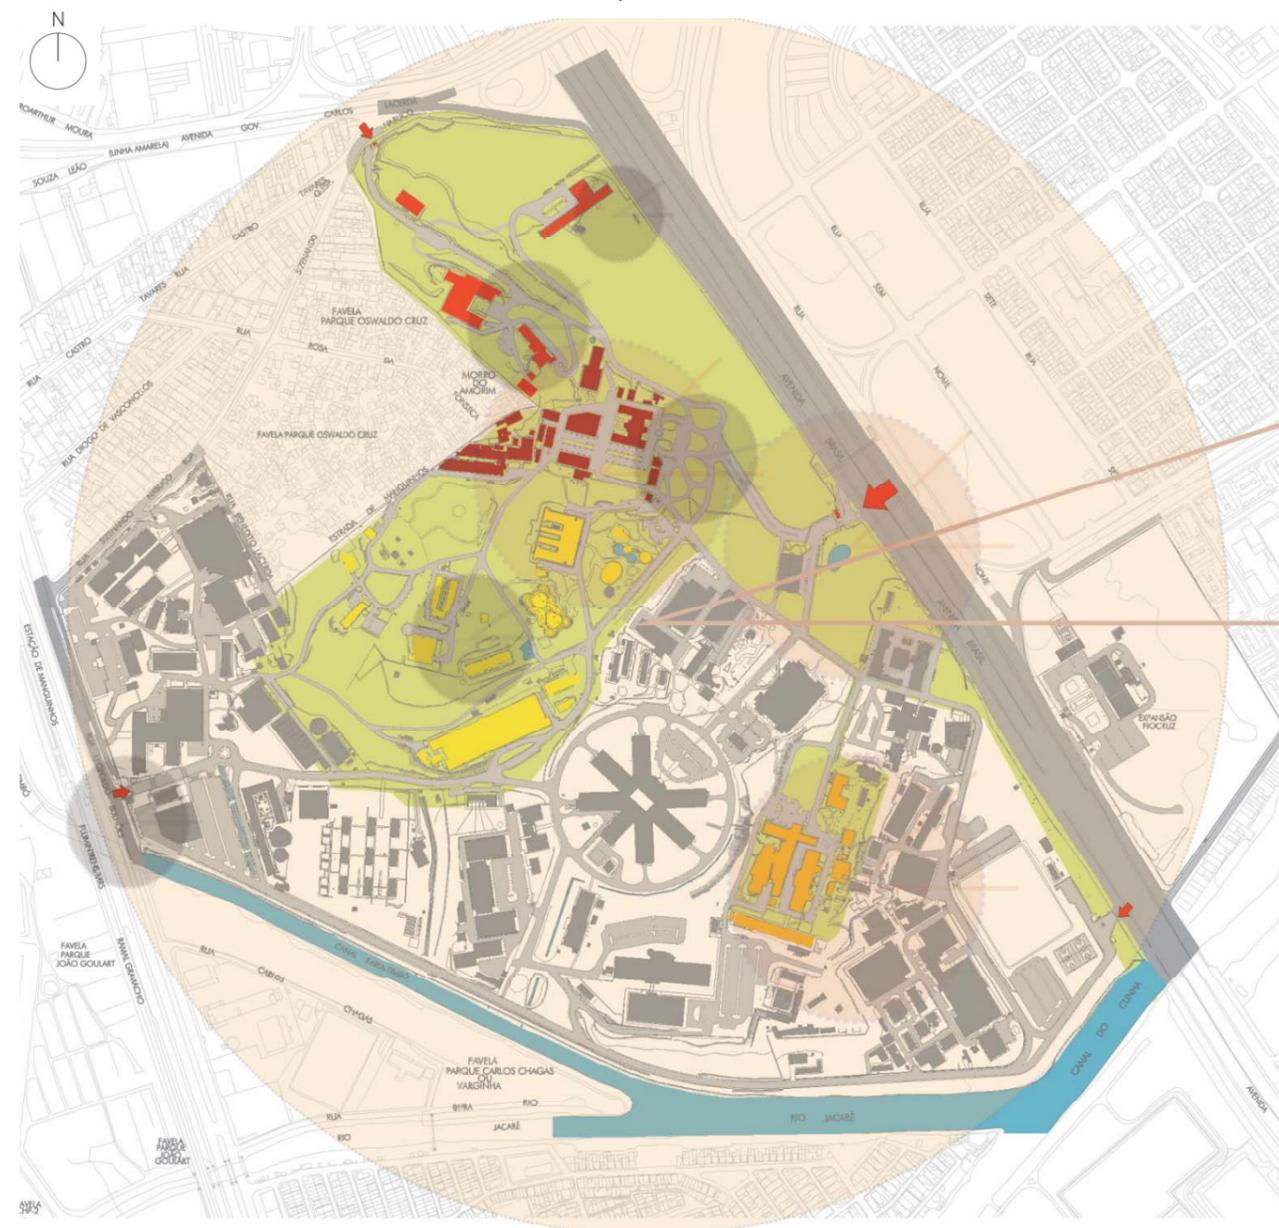
MAPA 7 – ESCALAS DE ANÁLISE DOS NÚCLEOS. FONTE: EQUIPE LAURD. 2010

- 22° 30' - escala local
- escala intermediária
- 6° - grande escala

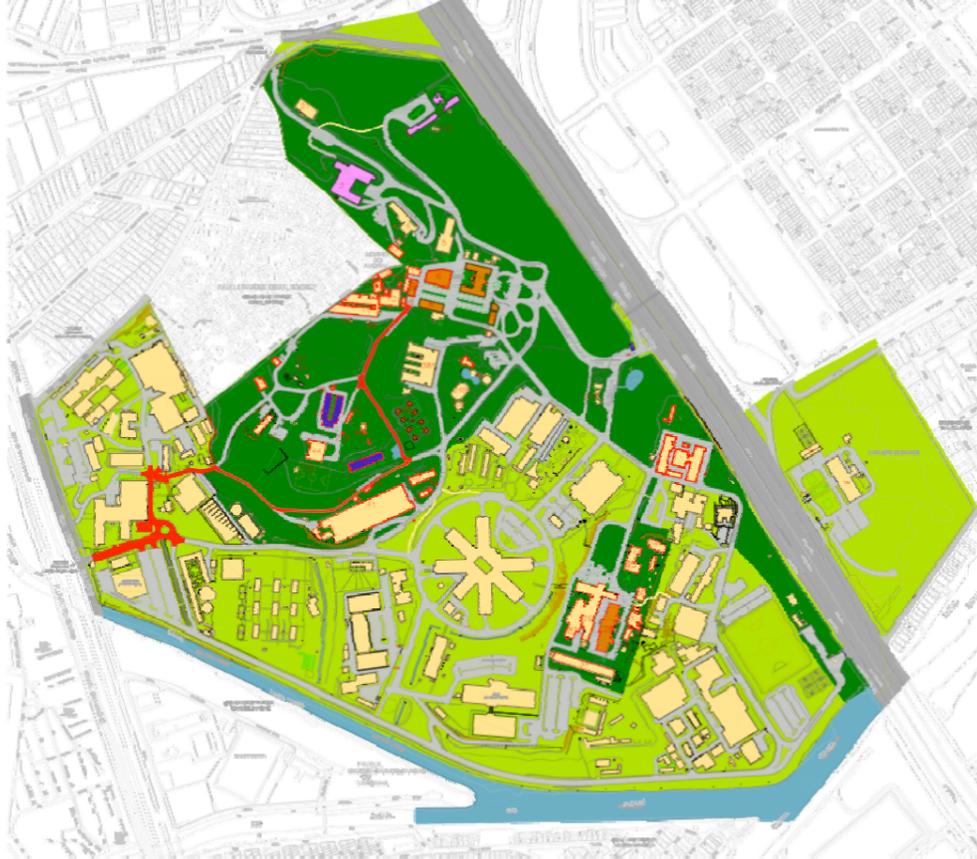
MAPA 8 - AIHP, CAMINHO OSWALDO CRUZ E CONJUNTO EDIFICADO. Des: Equipe LAURD. 2010.

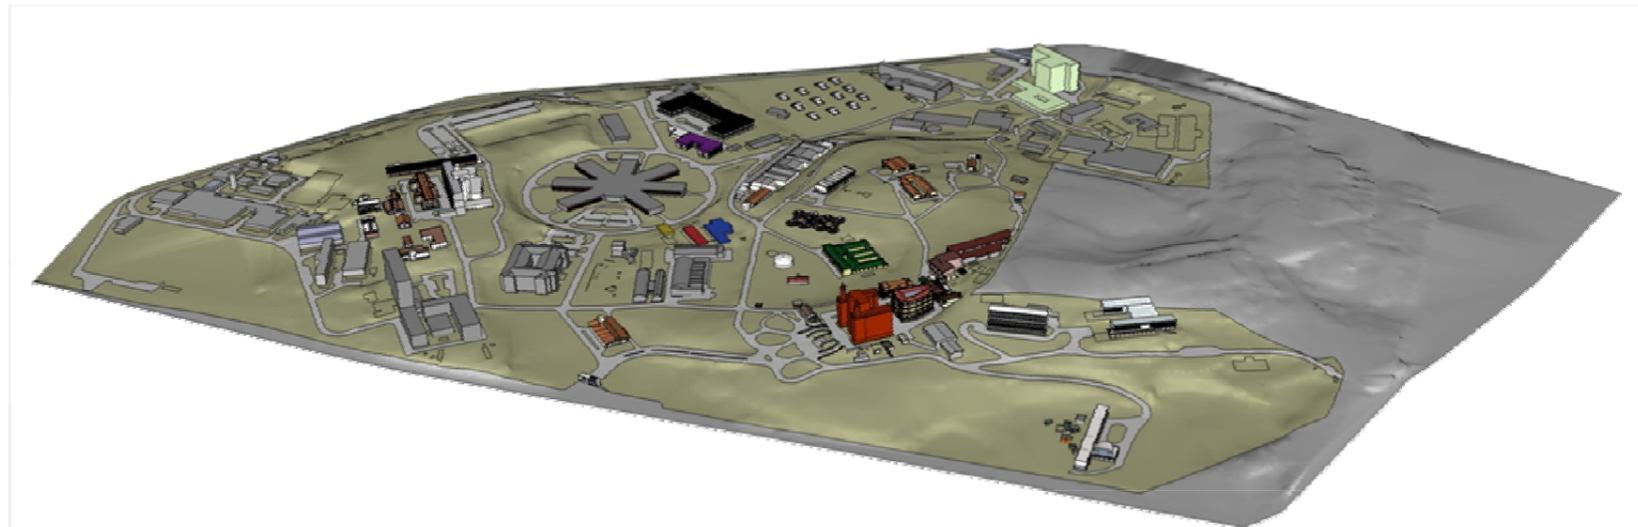
FIG. 038 – CAMPUS MANGUINHOS: MODELAGEM DIGITAL. Des: Equipe LAURD. 2010.

A modelagem digital do Campus Manguinhos, de suas edificações notáveis e daquelas na área de influência da AIHO, foi uma etapa importante do processo de elaboração das análises visuais.

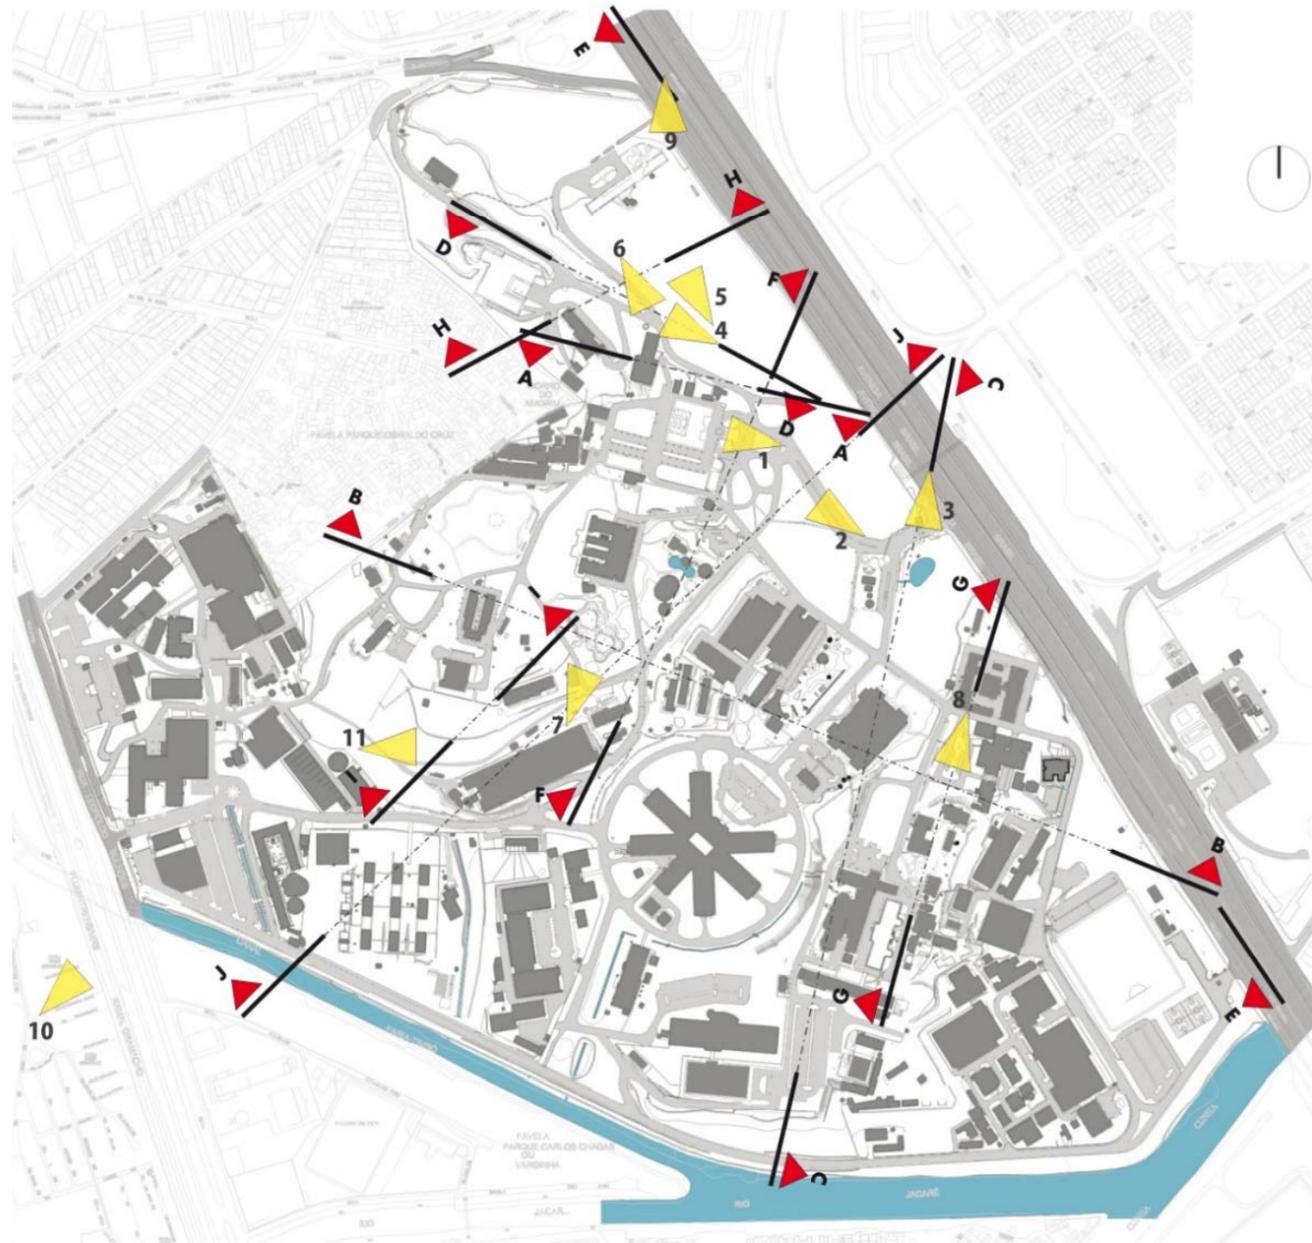
MAPA 9 – CORTES E VISADAS. Des.: Equipe LAURD. 2010.

De acordo com os procedimentos metodológicos adotados, foram realizados cortes, identificadas as principais visadas e traçados eixos visuais (cortes analíticos). Enquanto os dois últimos constituem-se instrumentos gráficos de análise visual dos bens tombados centrados no olhar humano, os cortes gerais permitem compreender as relações que estabelecem as edificações e espaços livres entre si e o sítio do Campus Manguinhos.

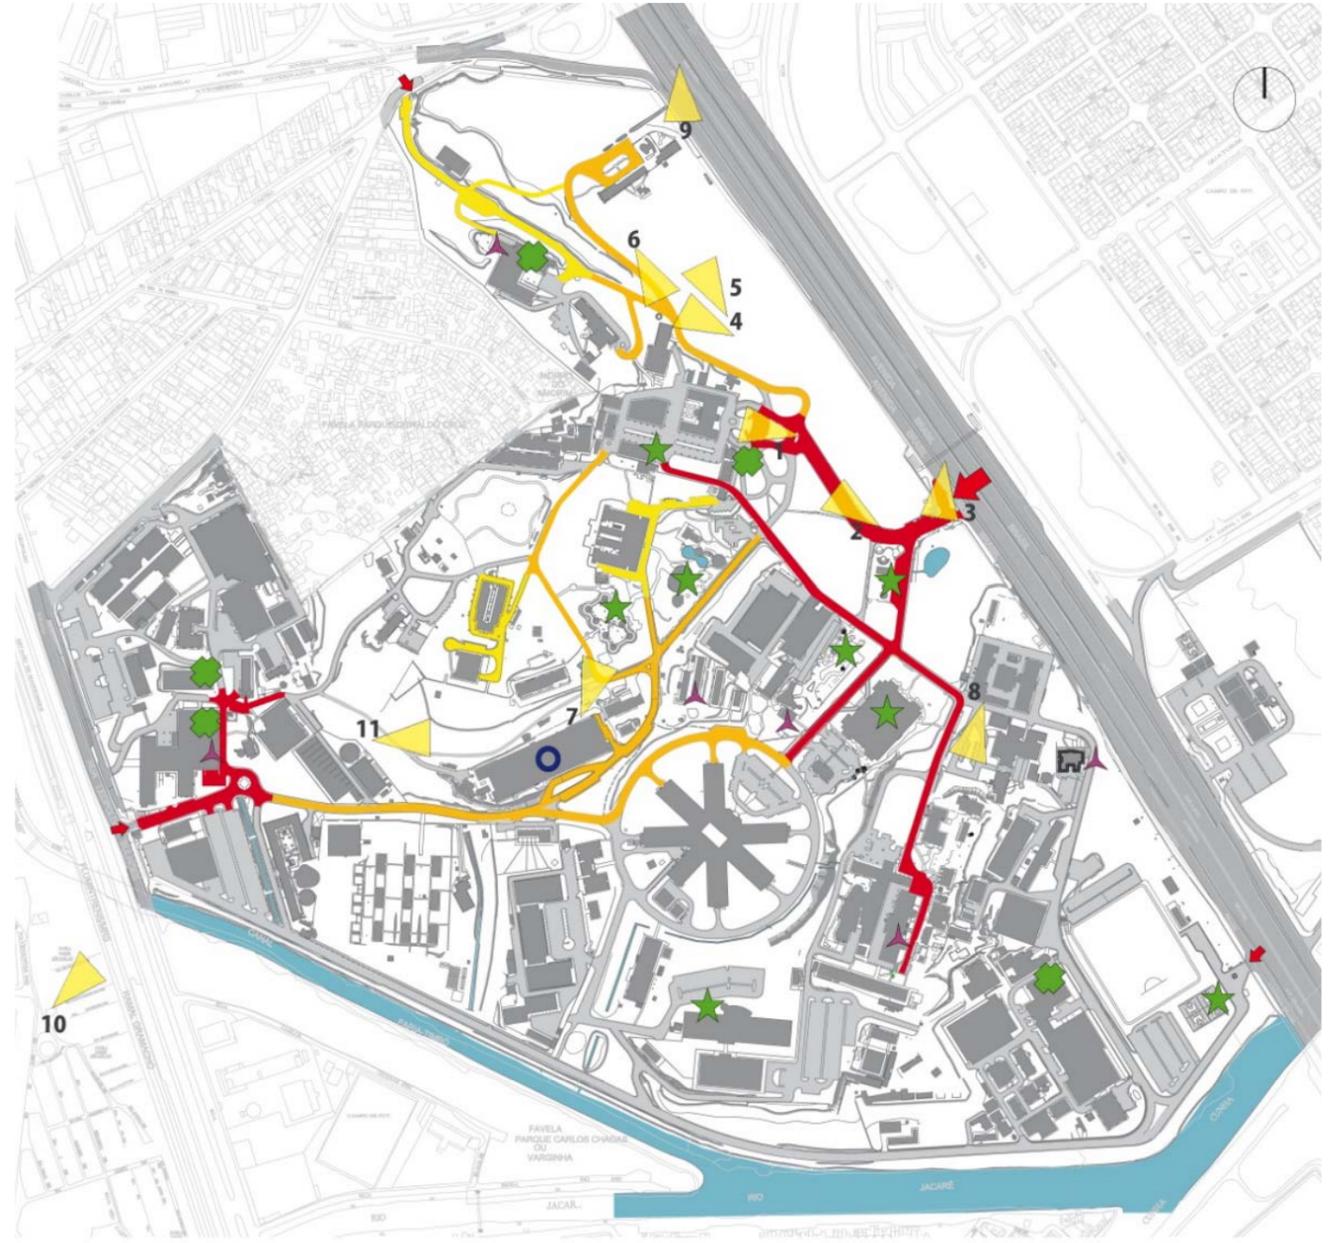
MAPA 10 – PERCURSOS: HIERARQUIA DOS FLUXOS. Des.: Equipe LAURD. 2010.

- ▲ visadas
- ➔ percursos de fluxo intenso
- ➔ percursos de fluxo médio
- ➔ percursos de fluxo específico
- ➔ planos de corte

Outro procedimento metodológico utilizado, foi a identificação e hierarquização dos principais caminhos e ligações que conectam as edificações notáveis entre si e os principais acessos ao Campus. As análises visuais desenvolvidas para cada Núcleo serão precedidas por uma apresentação do Sítio e Acessos Principais, através dos cortes gerais, dos panoramas da Avenida Brasil e do percurso realizado pelo Caminho Oswaldo Cruz, a partir do acesso pela Rua Leopoldo Bulhões.

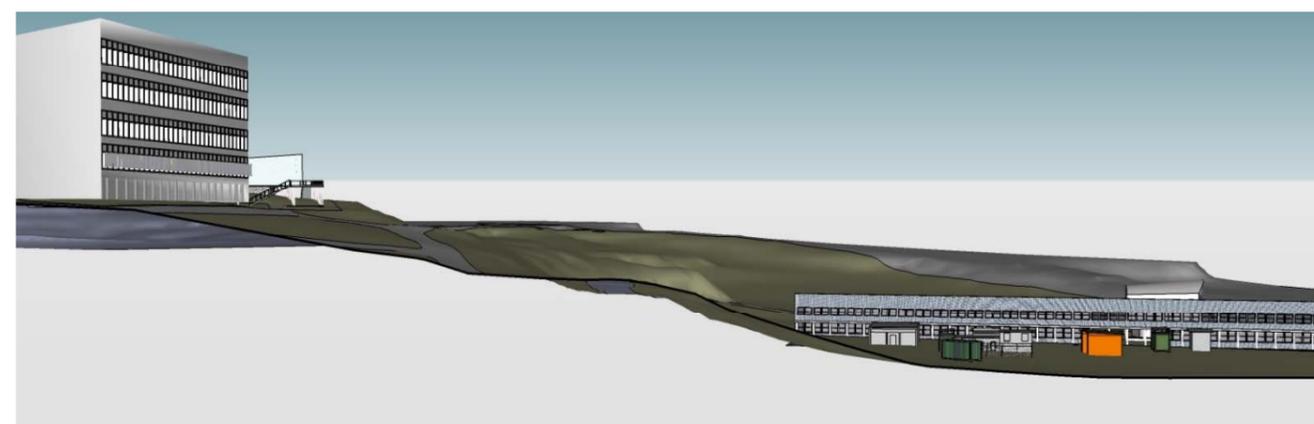
FIG. 049 - CORTE HH

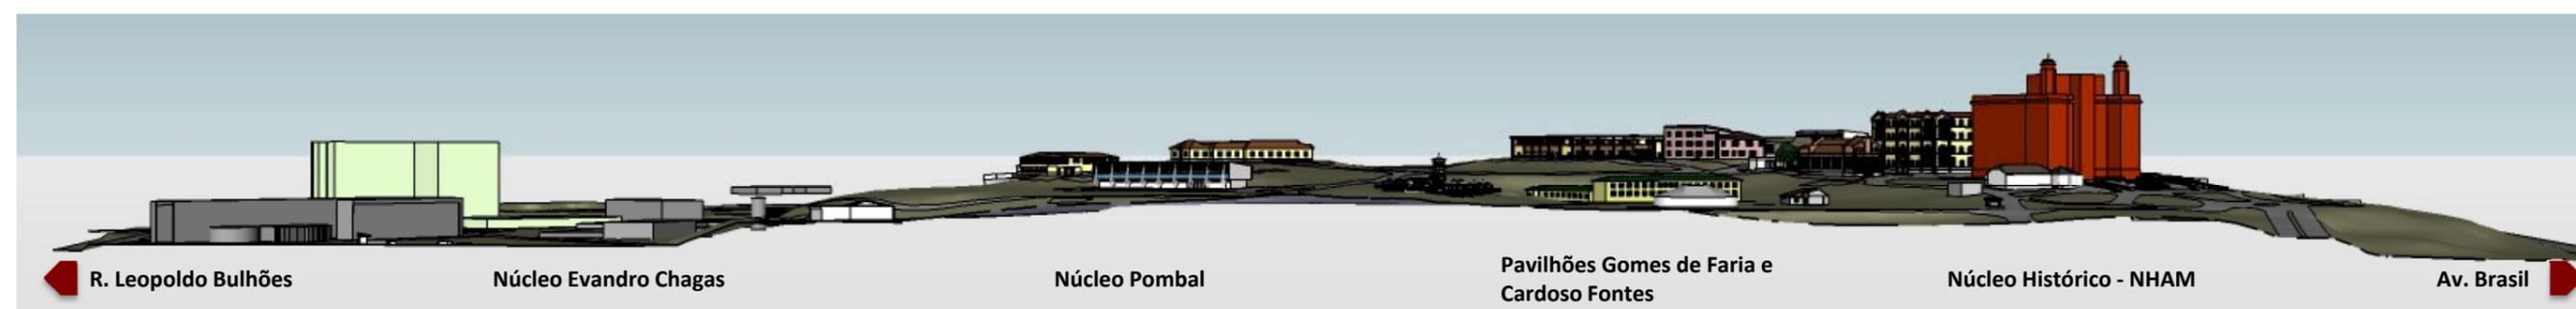
FIG. 050- CORTE BB

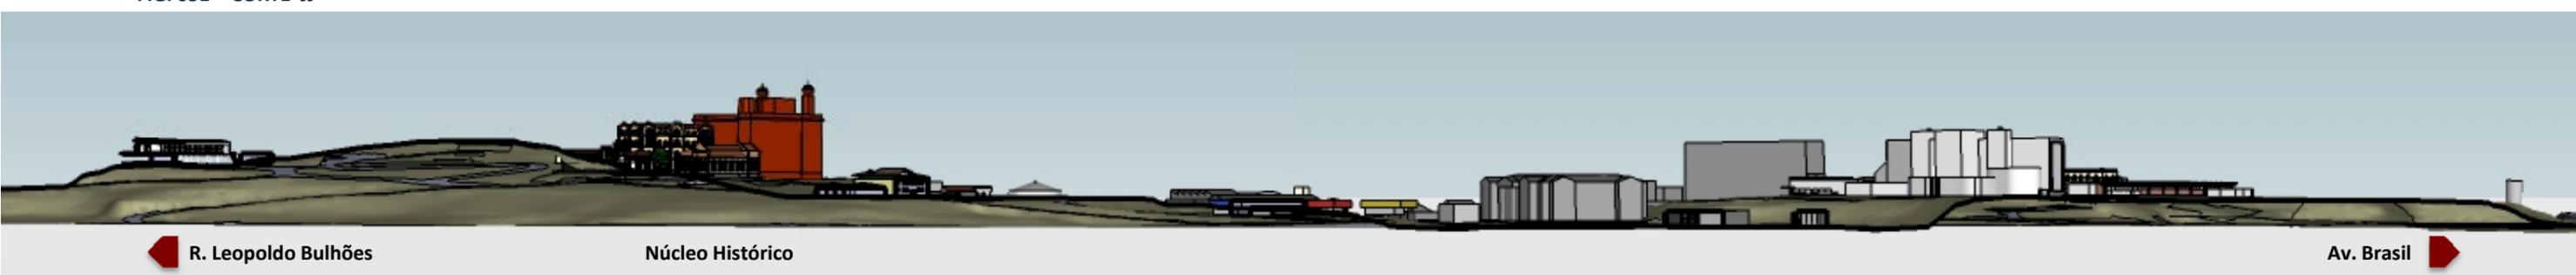
FIG. 051 – CORTE JJ

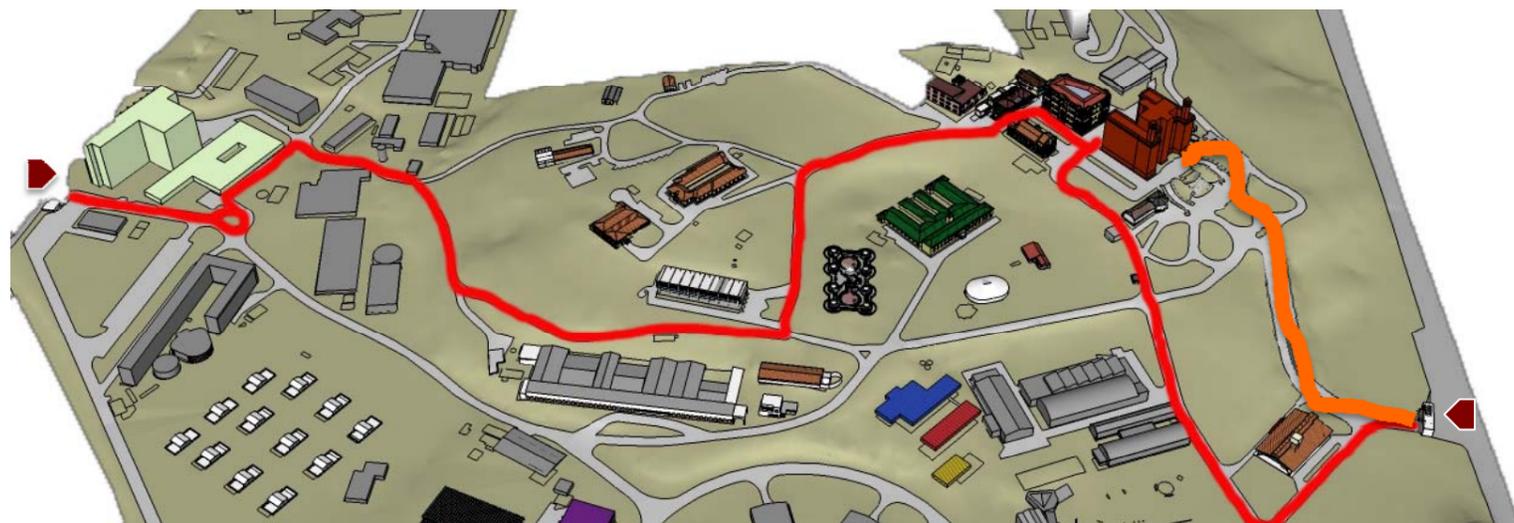
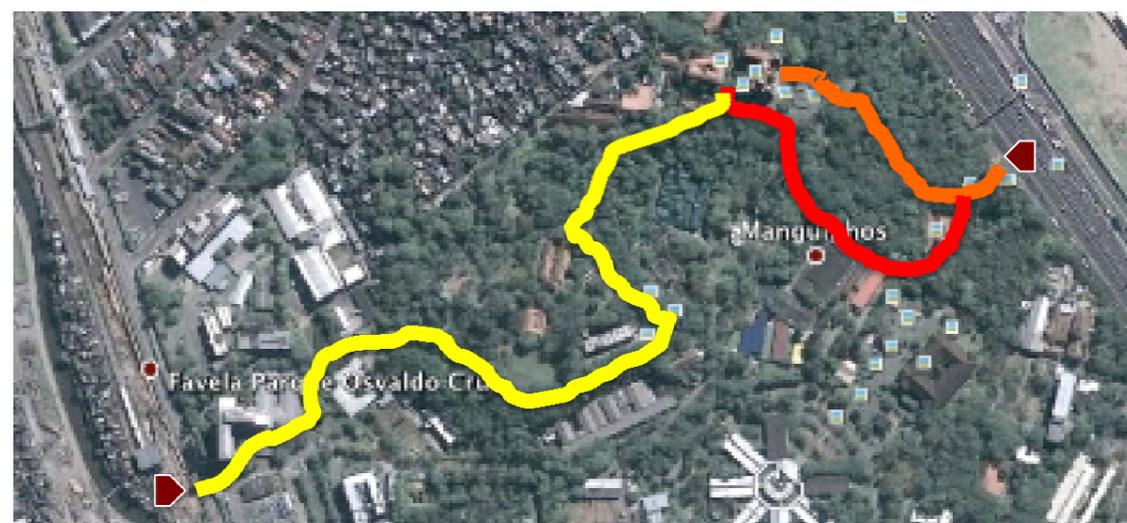
Fig.060 – PERSPECTIVA ESQUEMATICA E FOTO AÉREA DOS PERCURSOS QUE LIGAM O CASTELO AOS PRINCIPAIS ACESSOS

As figuras 60 e 64, mostram perspectiva e cortes esquemáticos do percurso.

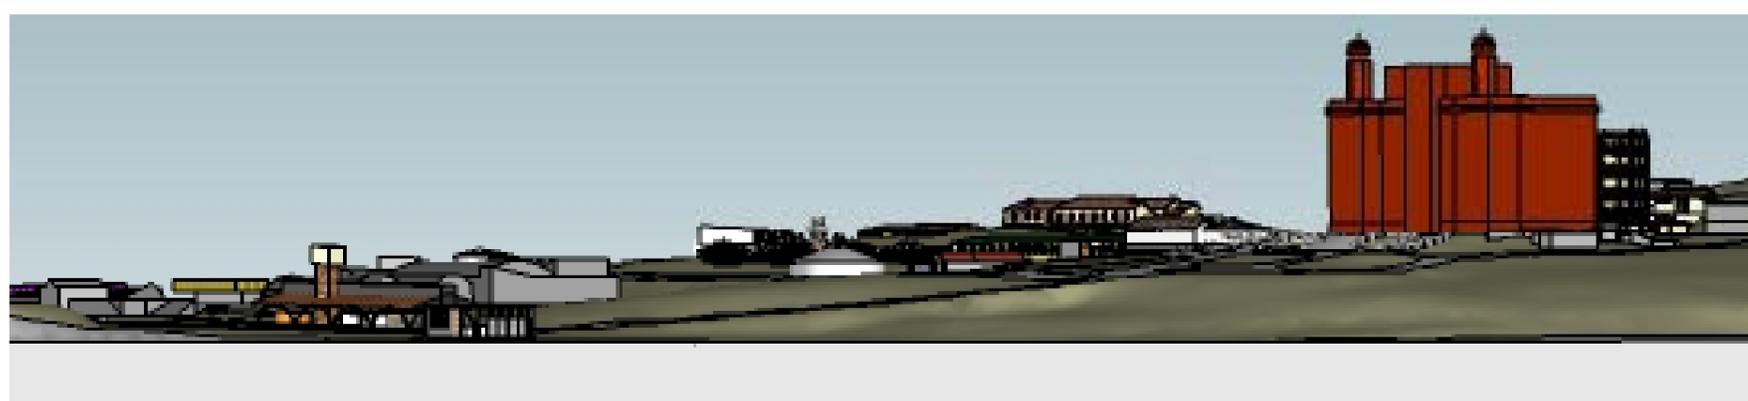
Fig.064 – CORTE AA

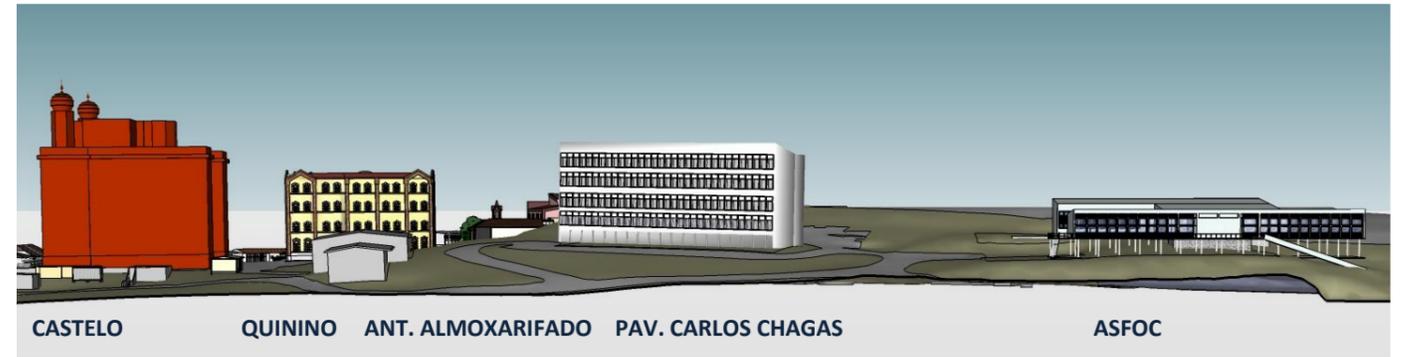
Fig. 087 – CORTE DD

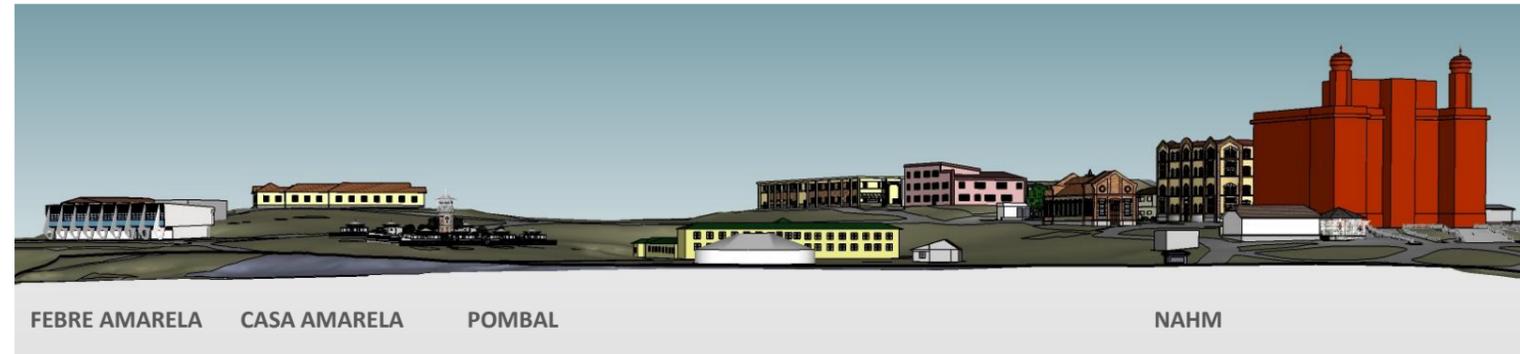
Fig. 104 – CORTE FF. Des.: Equipe LAURD.2010.
