ANÁLISE VISUAL URBANA DO PATRIMÔNIO HISTÓRICO E ARQUITETÔNICO DO CAMPUS MANGUINHOS • FIOCRUZ

2010

BASES ANALÍTICAS: PERCURSOS, NÚCLEOS E CONES VISUAIS

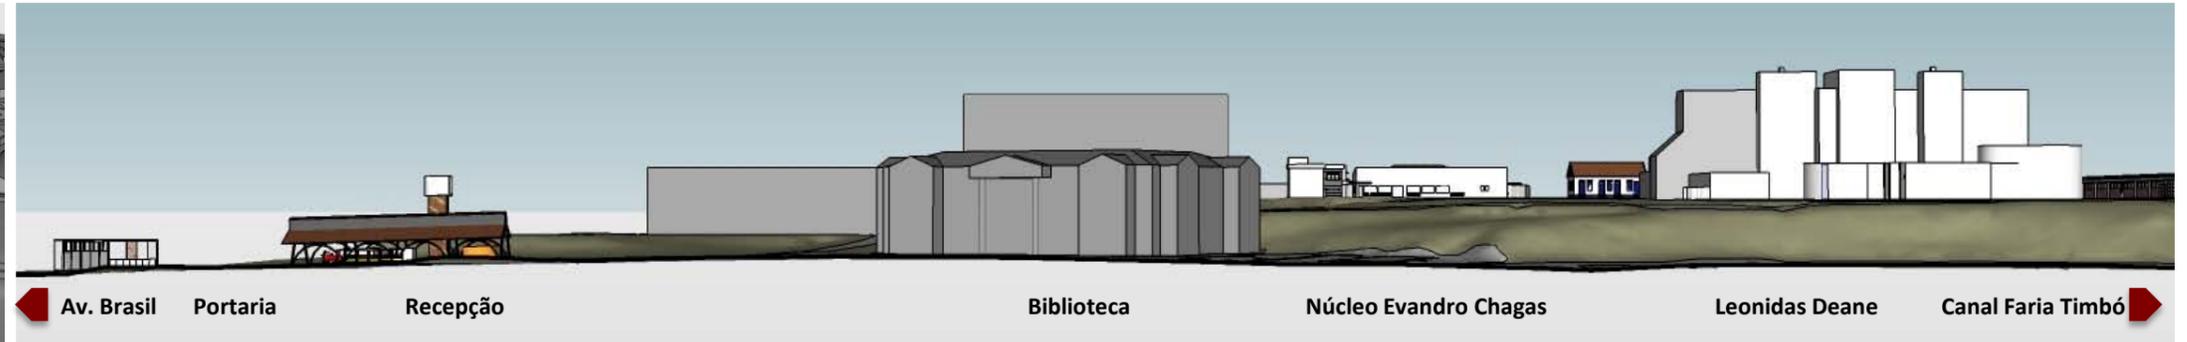
FIG. 133 – CORTE CC

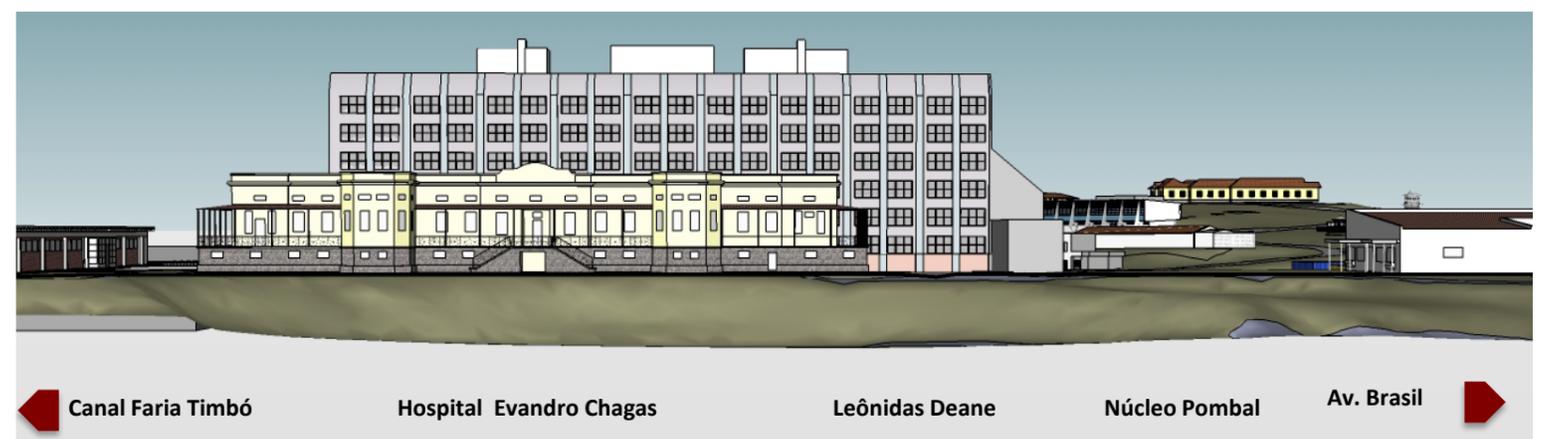
FIG. 136 – CORTE GG
