## Relato Fotográfico de Urgências

Laboratório Territorial de Manguinhos – FIOCRUZ

Fevereiro, 2014

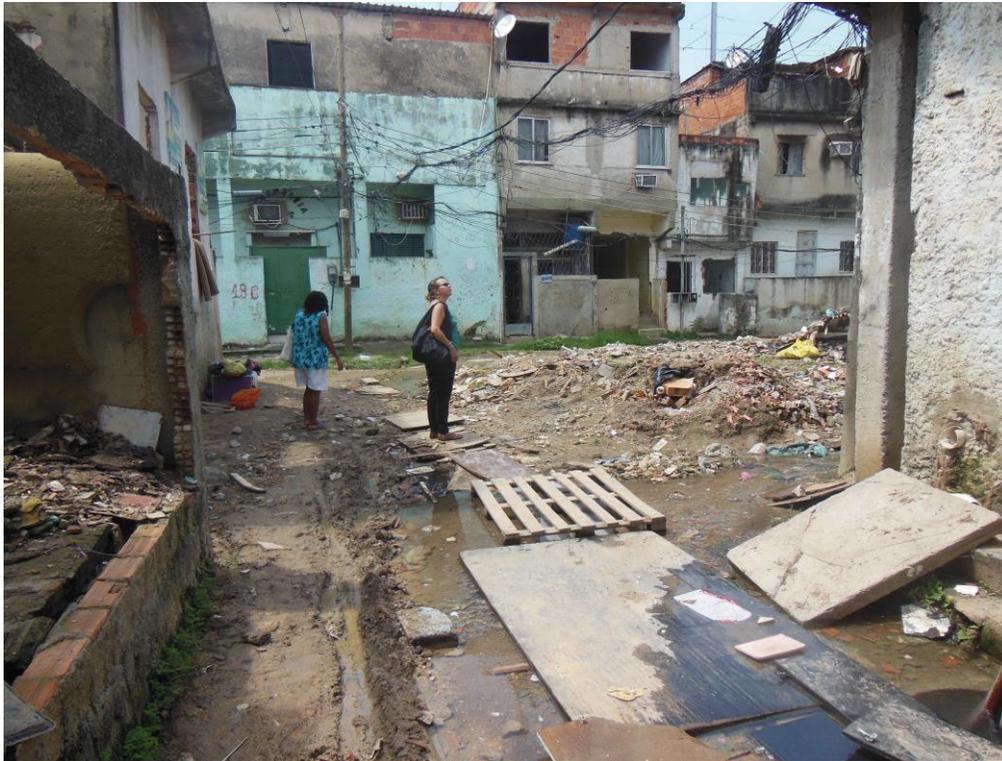
Fronteira entre CHP2 e Parque João Goulart: Ruas Isa e São Miguel.

Em março de 2013, alguns moradores, vivendo em condições de risco, afirmam que aguardavam o encaminhamento de aluguel social.

Casas que foram desocupadas para remoções tornam-se depósitos de lixo, com proliferação de vetores como ratos e baratas.

Ameaça de desabamento coloca em risco a vida dos moradores vizinhos ou que têm que transitar pelo local.

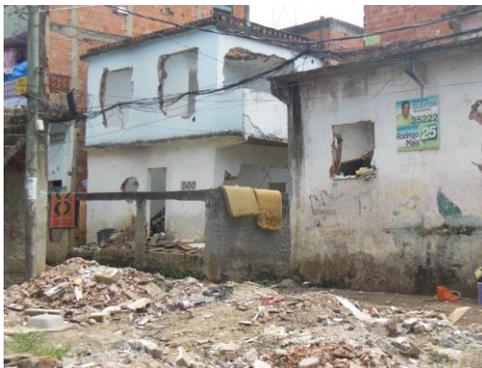
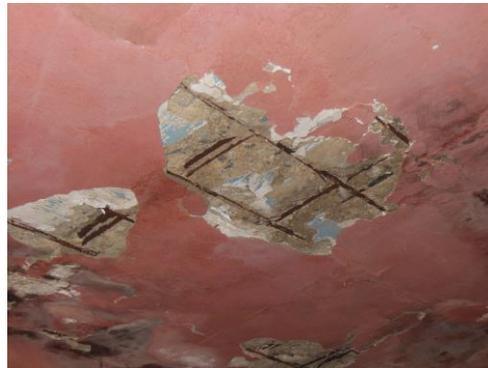
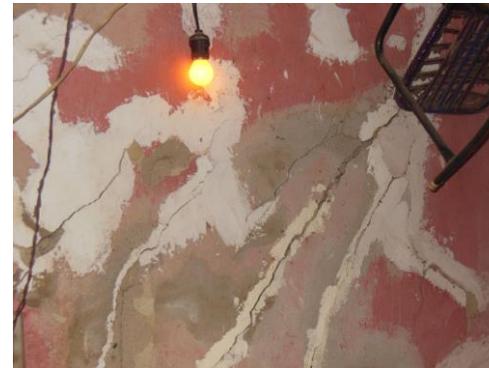
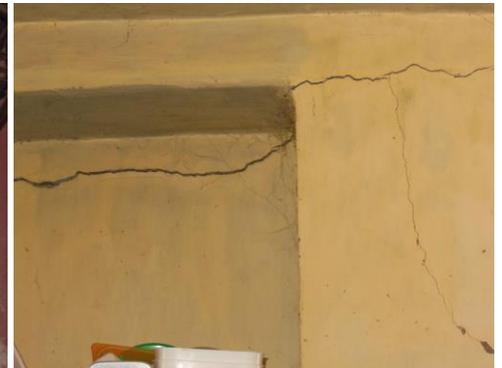
Ruas Isa e São Miguel. Fronteira entre CHP2 e Parque João Goulart. Março, 2013. Acervo LTM. Foto: Marize Cunha.

As fotos menores mostram as rachaduras nas casas.

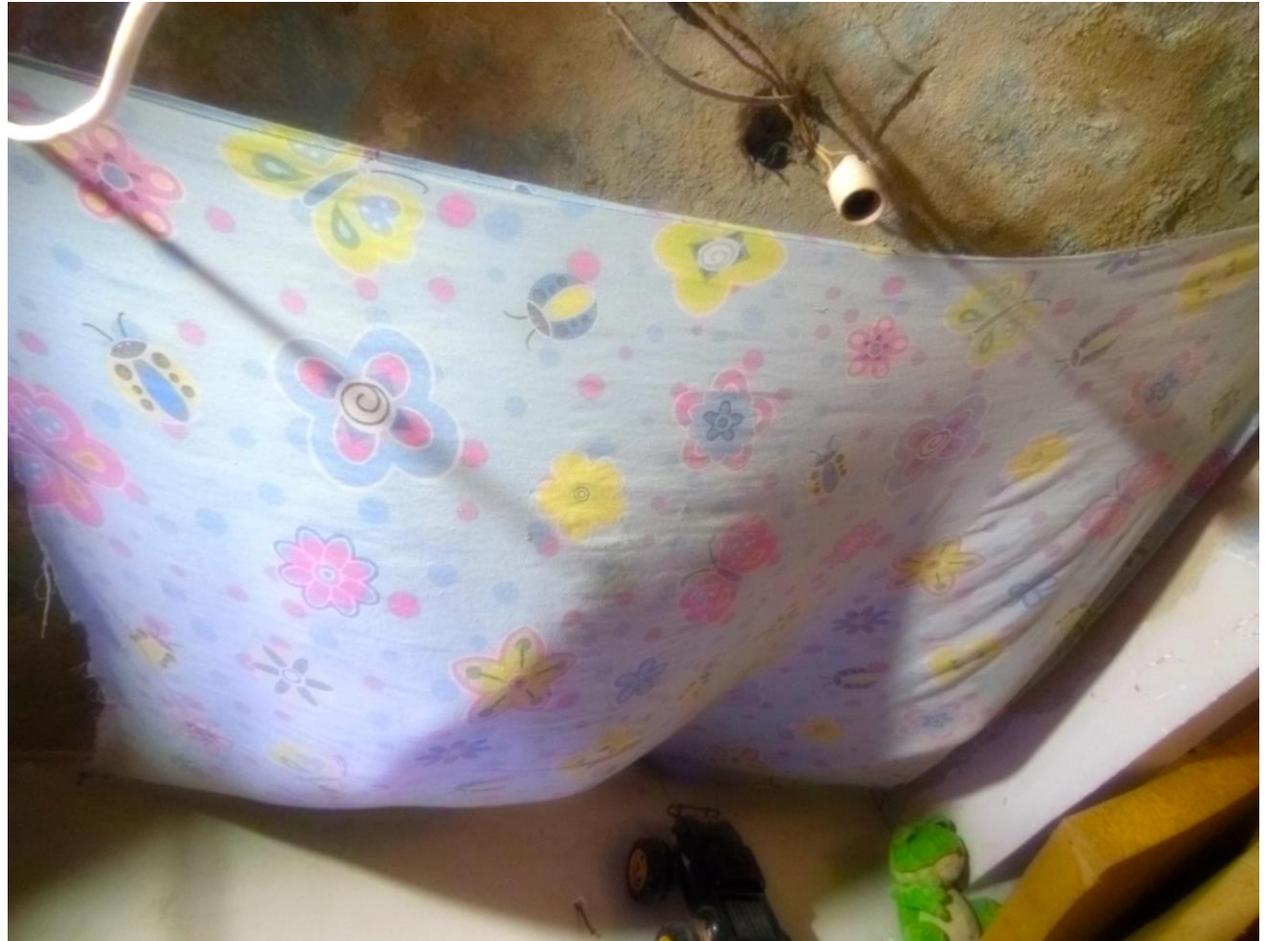
Teto da Casa da Jô. 04 de fevereiro, 2013. Acervo LTM. Foto: Marize Cunha.

- Com a remoção da casa contígua, a laje deslizou e está com rachaduras. Segundo a moradora a viga da casa torceu e a estrutura rachou depois que as demolições começaram, mas “o pessoal do PAC” diz que a casa está normal.

- Quando as máquinas estão operando a casa faz movimentos verticais, isto é, sobe e desce.
- Máquinas pesadas operam coladas às paredes das casas: ruído elevado e trepidação das mesmas. Os moradores saem de dentro de casa temendo desabamento. Os lençóis no teto são para evitar que o reboco e a pintura caiam sobre os moradores.

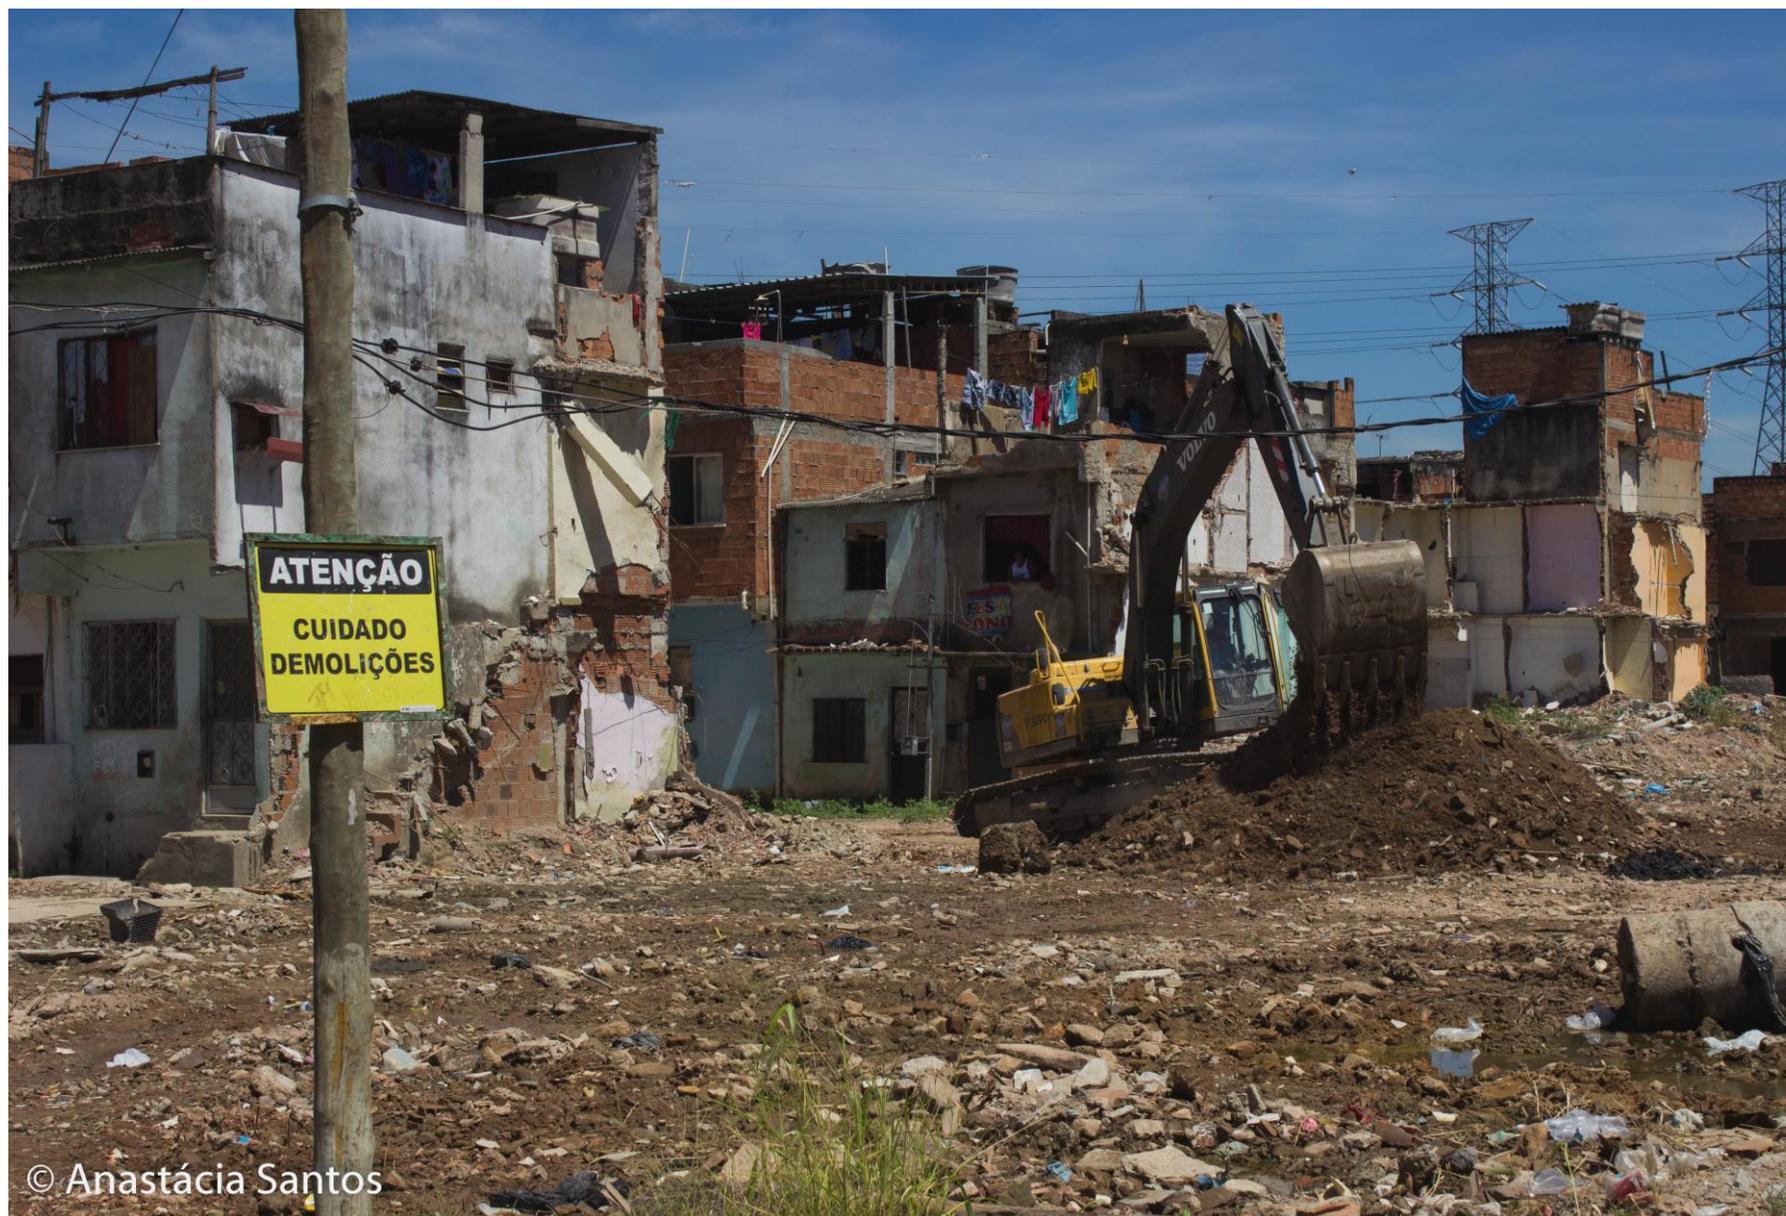
Vizinhanças da casa da Jô - esquina com o Beco São Nicolau, ao longo da via férrea, com a Rua Juvenal já totalmente removida: a máquina opera junto às casas, provocando trepidação das mesmas, rachaduras e ruído elevado. 04 de fevereiro de 2014. Acervo LTM.

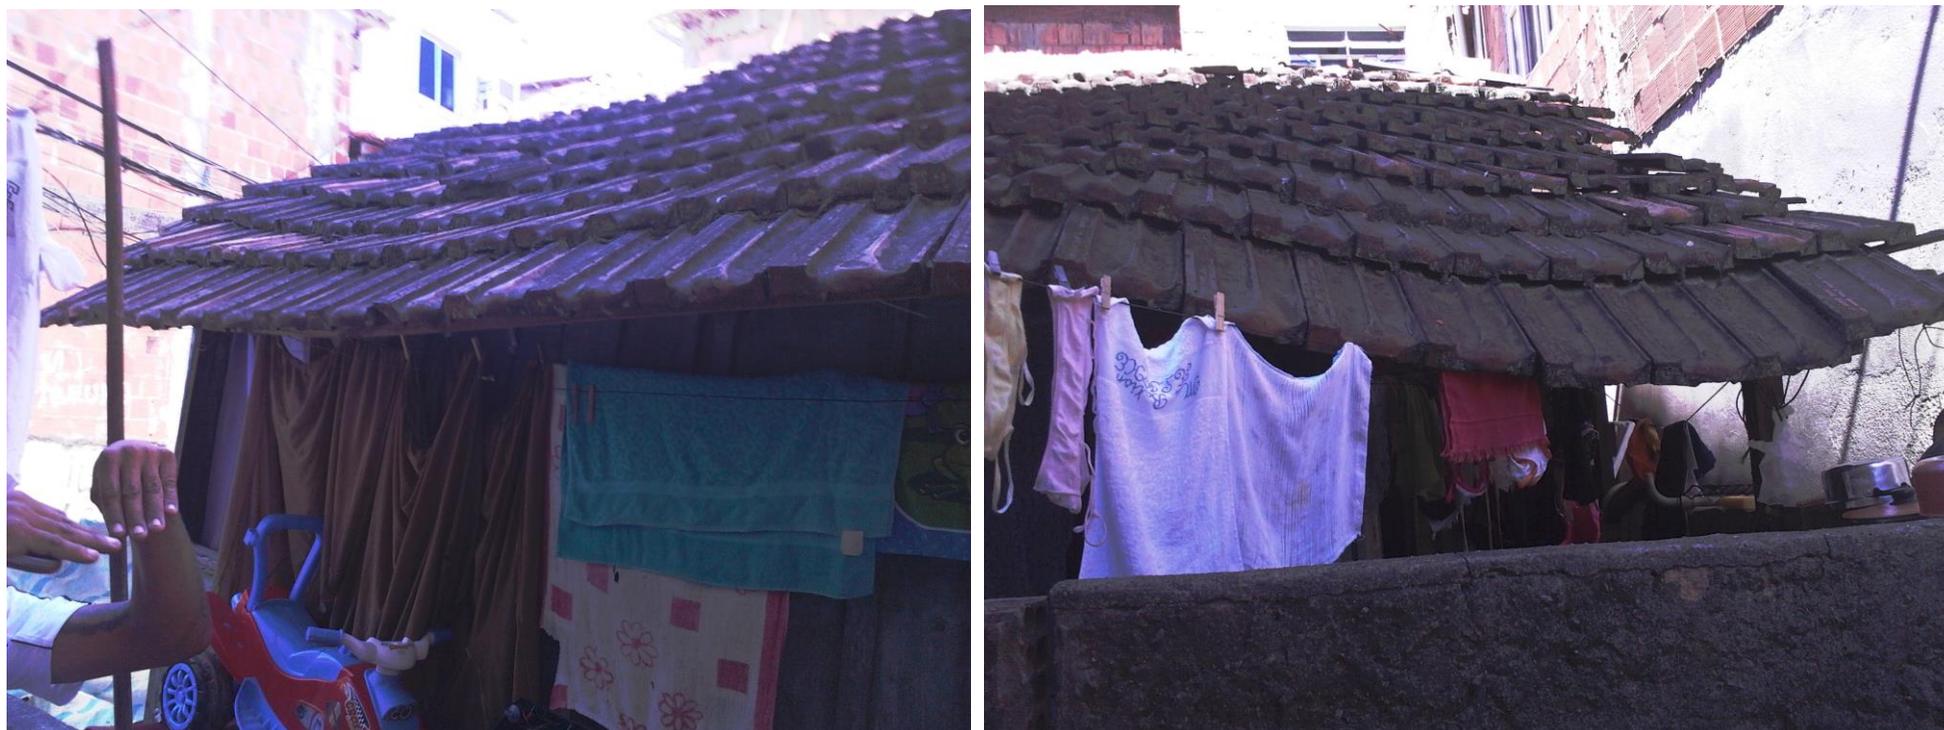
**CASA DESABANDO NA RUA SÃO JOSÉ ESQUINA COM A RUA CAMBUCI. FEVEREIRO, 2014.**

Casa com rachaduras e telhado já caindo. Segundo o tio das crianças, moram quatro crianças e dois adultos. Ele relata que, junto com outros amigos da família, vêm ajudar a manter a casa com escoras para que a mesma não caia.

Com a trepidação das máquinas que estão retirando entulho ao longo da via férrea, paralela à Rua São José, treme o chão da casa e aumenta o risco de queda.

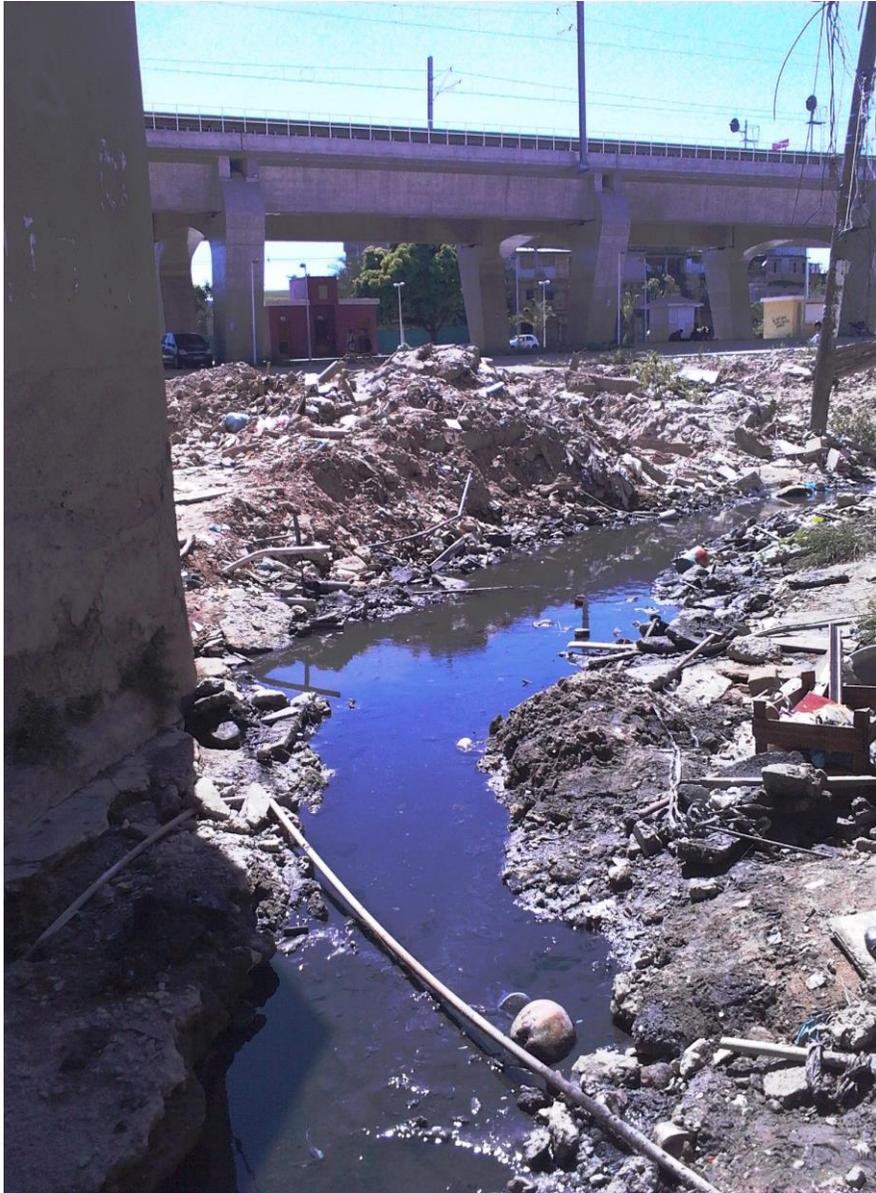
Parque João Goulart: ao longo da via férrea o cenário de guerra no pós- remoções.

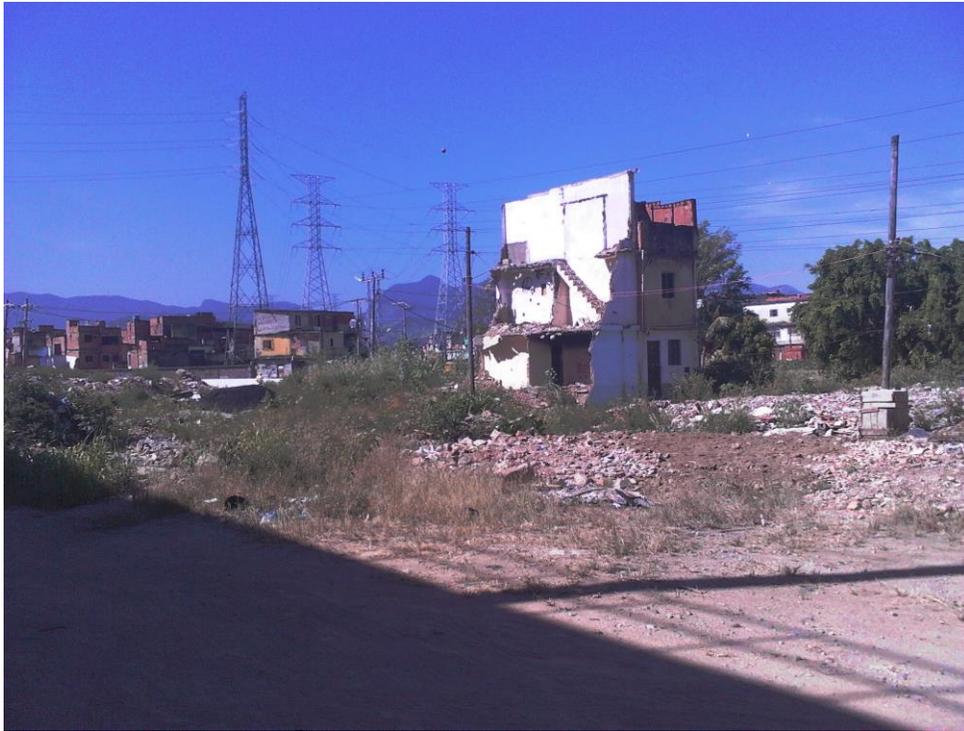
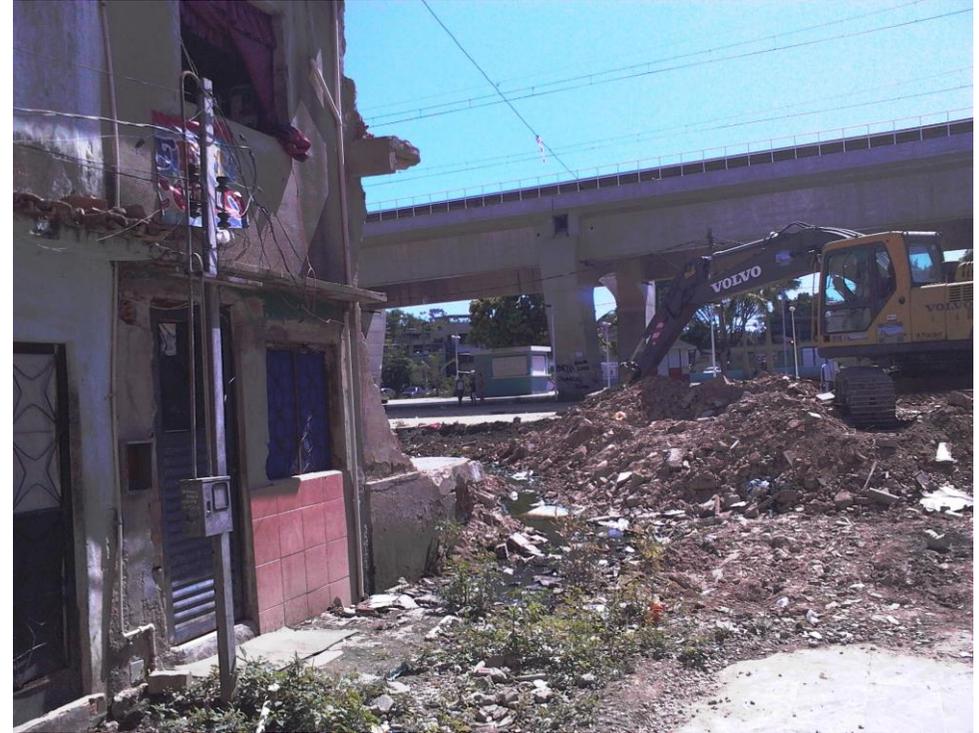
Um cenário de guerra decorrente de política pública que deveria melhorar a qualidade de vida:  
à esquerda as casas abandonadas da Beira Rio e o descampado das remoções;  
à direita: ao longo da via férrea, no Parque João Goulart.

O lixo e entulho

O esgoto

Os vetores que proliferam

Mobilidade impedida: para sair de casa e chegar

até os pontos de transporte público, como a estação, tem que passar pelo meio lixo e do esgoto.

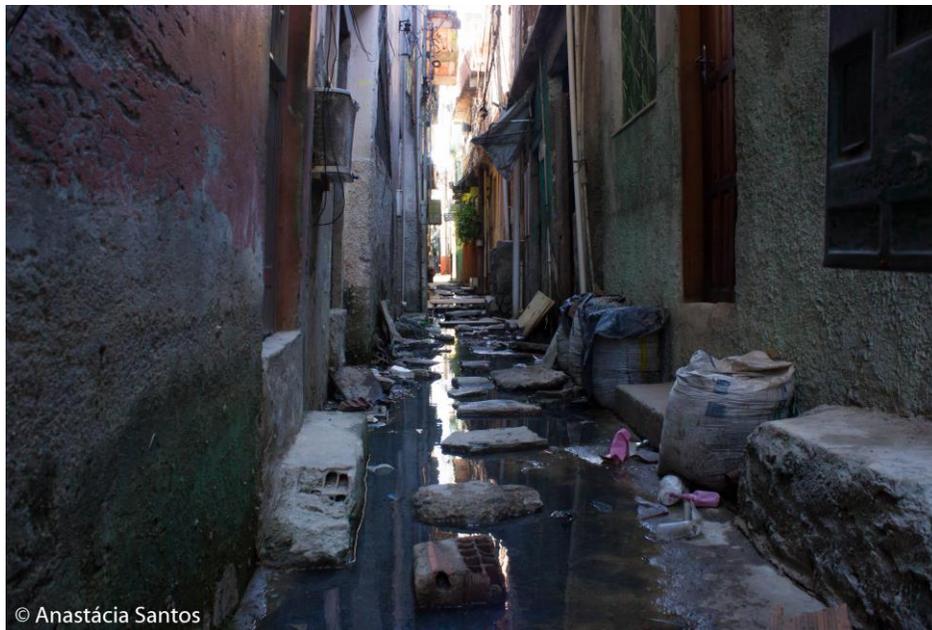
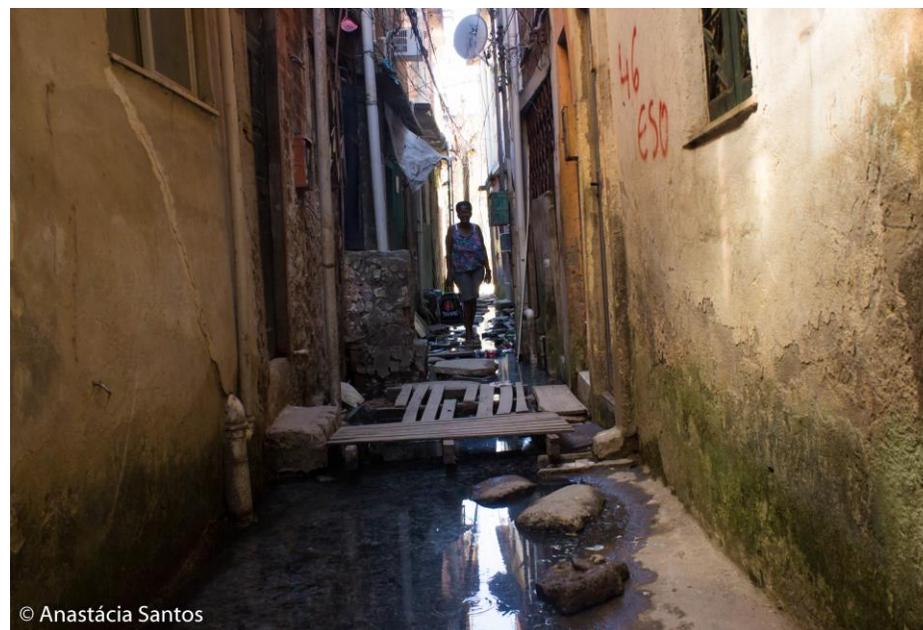
Rua São José, Parque João Goulart. 04 de Fevereiro, 2014. Acervo LTM. Fotos: Anastácia dos Santos.

O esgoto que corre a céu aberto e continuamente jorrando. Moradores dizem que tem muito rato.

A passagem na Rua São José só é possível porque as pessoas colocam pedras e pedaços de madeira sobre o esgoto.

O nível do esgoto no beco sobe quando alguém abre a torneira ou dá descarga. O esgoto entra por baixo das casas.

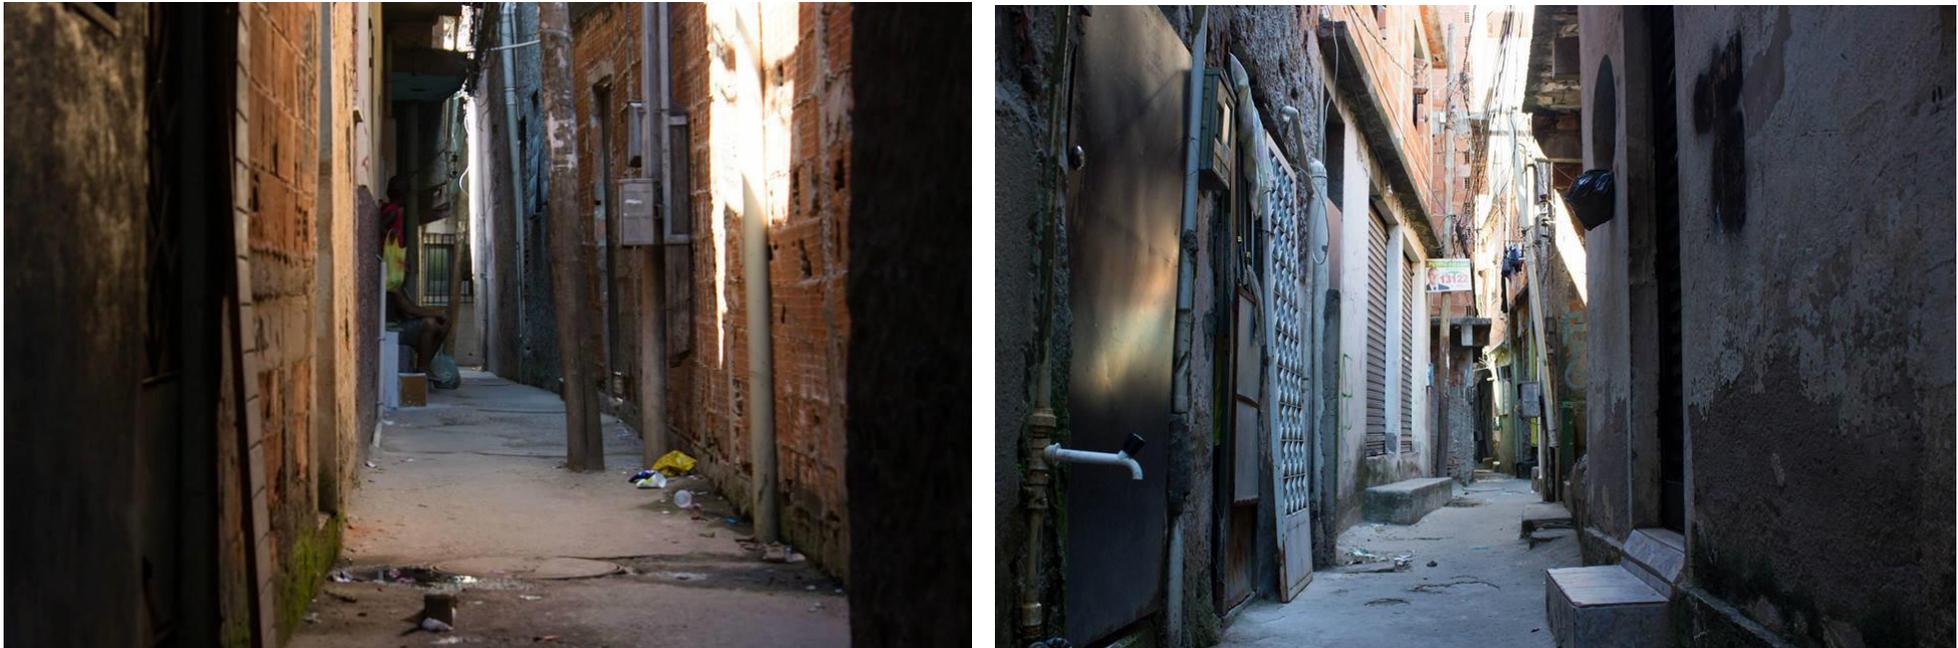
Rua Alegria e Rua Marques: casas sobre o valão, que estão para serem removidas. 29 de Janeiro, 2014. Acervo LTM. Fotos: Anastácia dos Santos.

Rua Alegria: tem casas com frente para esta rua e casas com frente para a Rua Marques, paralela a esta. Todas estão marcadas para remoção.

Justificativa da prefeitura para a remoção: área de risco por estarem sobre o valão. Moradores calculam que tem umas 100 casas nesta área de remoção.

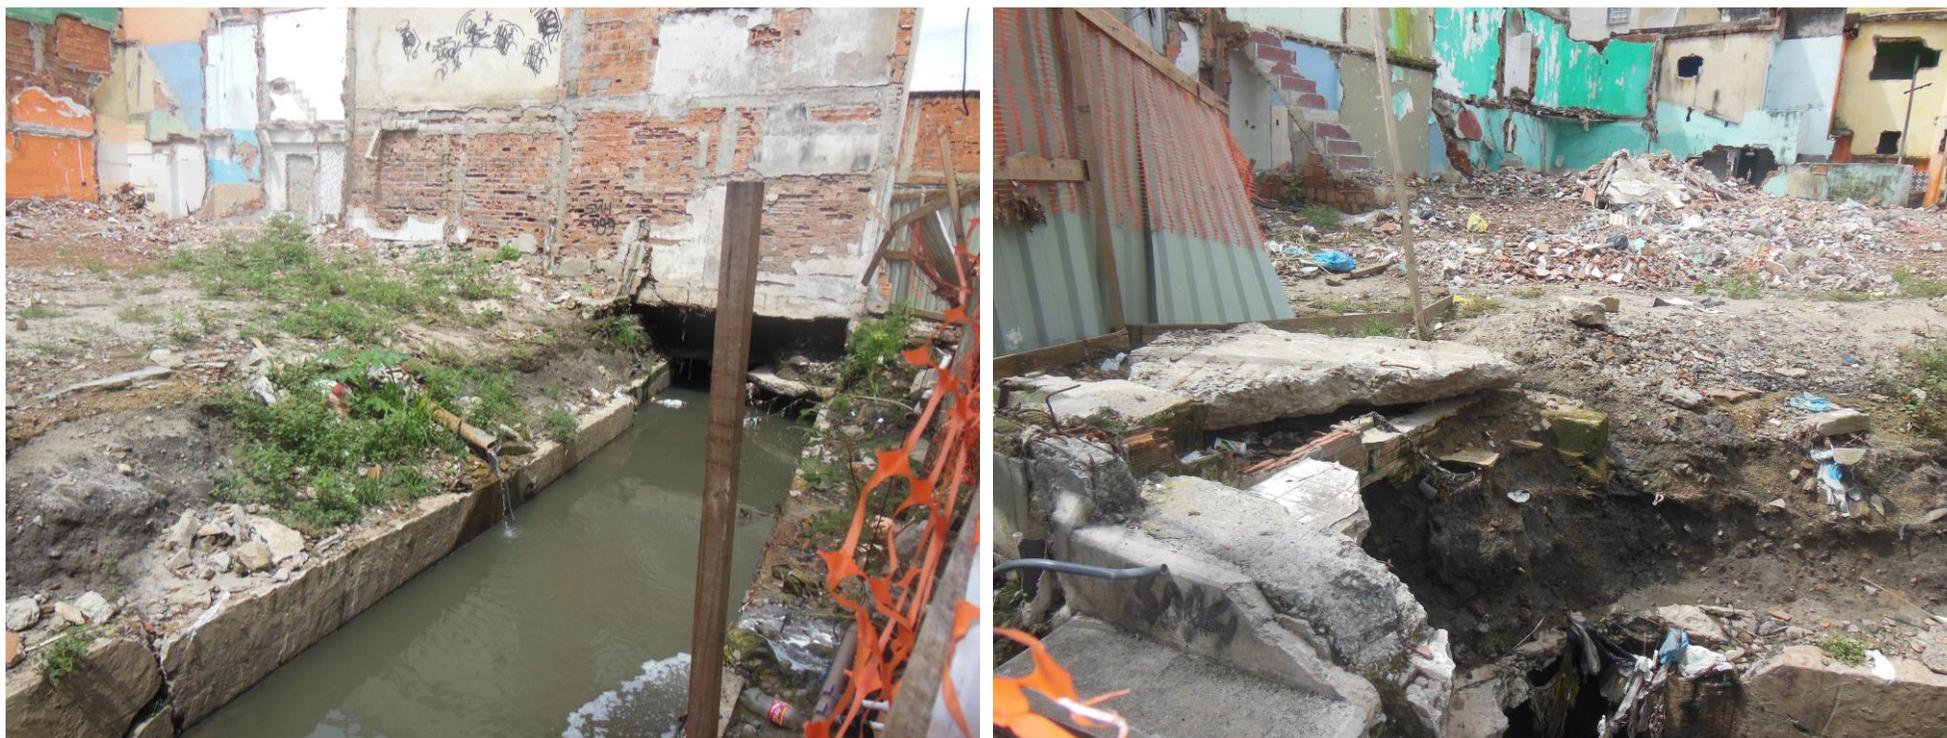
Travessa Kindia, em 2013. De acordo com os relatos dos moradores, durante as obras de esgotamento sanitário, a escavação das valas para colocação das manilhas de PVC provocou movimentos do solo e comprometeu as bases dos prédios, levando ao comprometimento da estrutura dos mesmos. Tratando-se de terreno muito instável, fato não observado pelos engenheiros da empreiteira que realizou a obra, o processo resultou em rachaduras e inclinação das casas. Isso resultou na demolição dos prédios pela prefeitura, deixando dezenas de famílias desabrigadas e à custa do programa aluguel social. Travessa Kindia. Março, 2013. Acervo LTM. Fotos: Marize Cunha

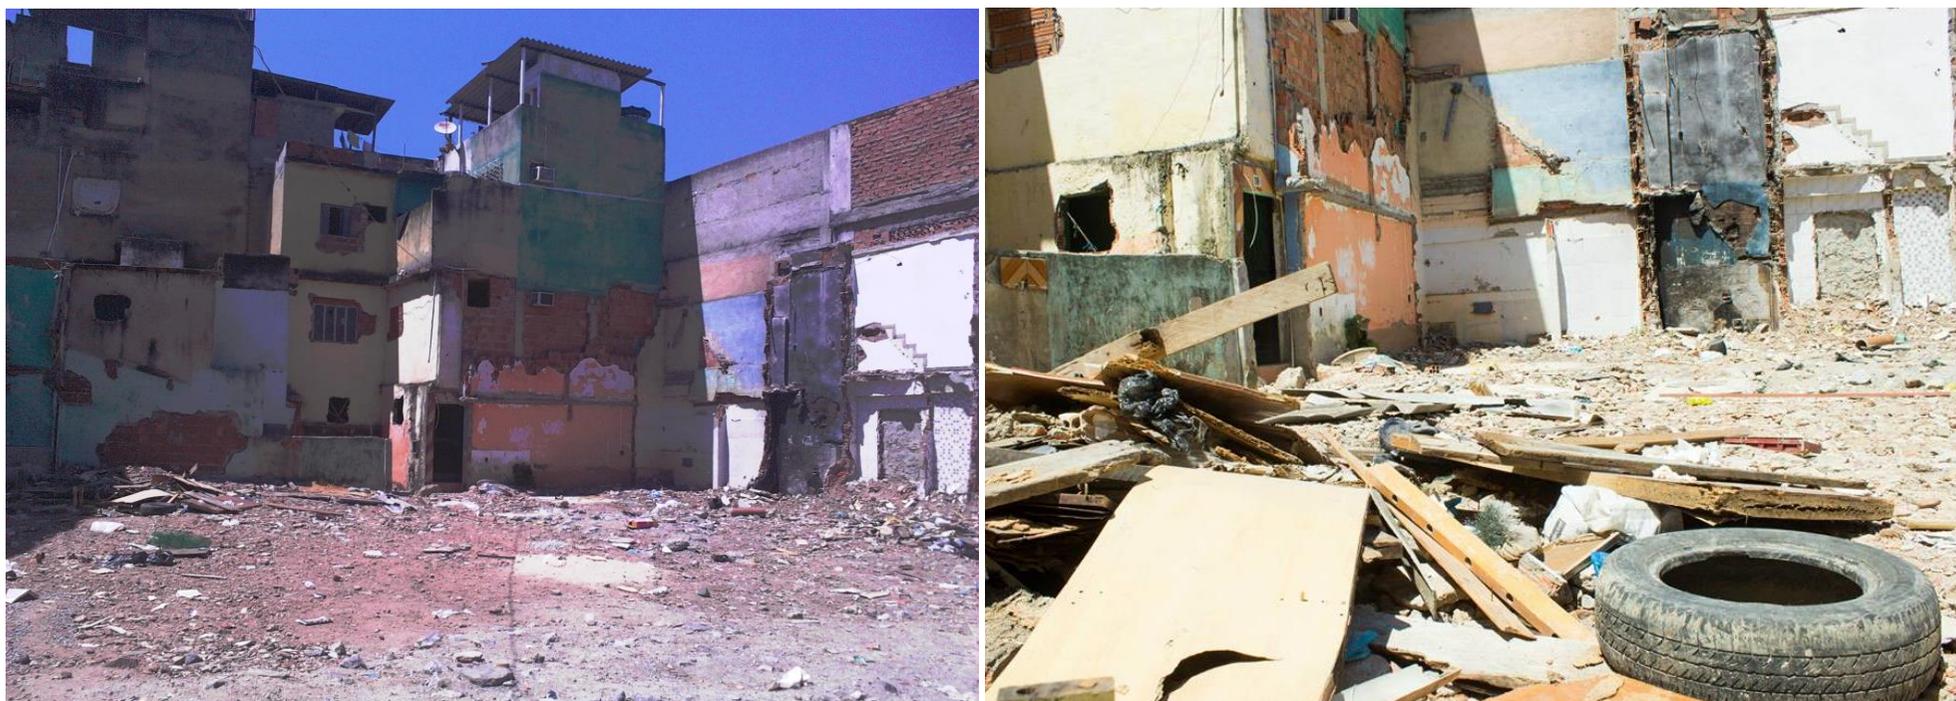
Travessa Kíndia. 29 de Janeiro, 2014. Acervo LTM. Fotos: Anastácia dos Santos

A própria obra do PAC produziu o risco e fez com que 20 famílias tivessem que deixar suas casas emergencialmente.

Janeiro de 2014: a área continua abandonada pós-remoção e ninguém sabe o que será feito lá. Lixo e entulho acumulado.

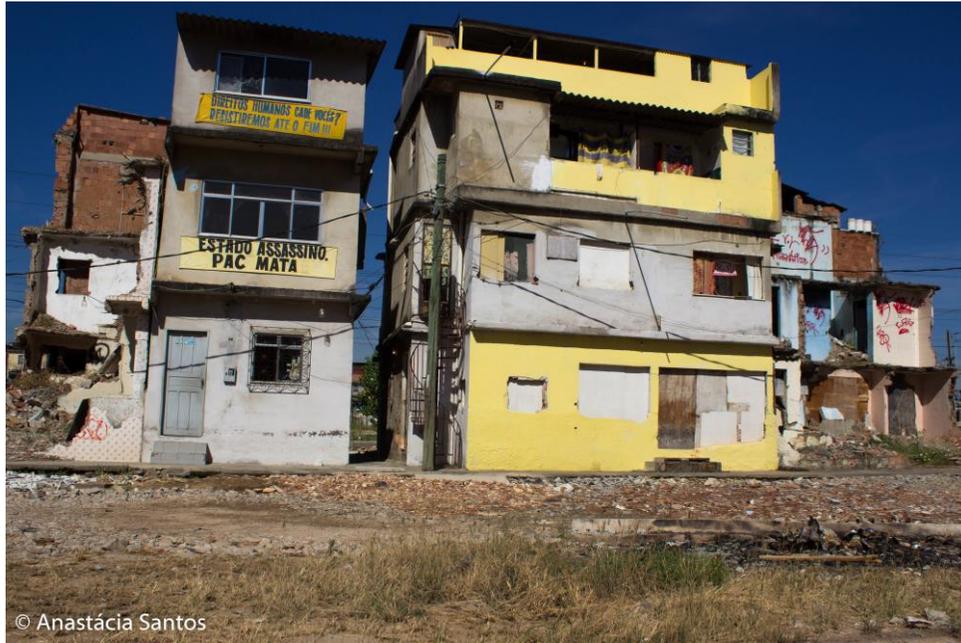
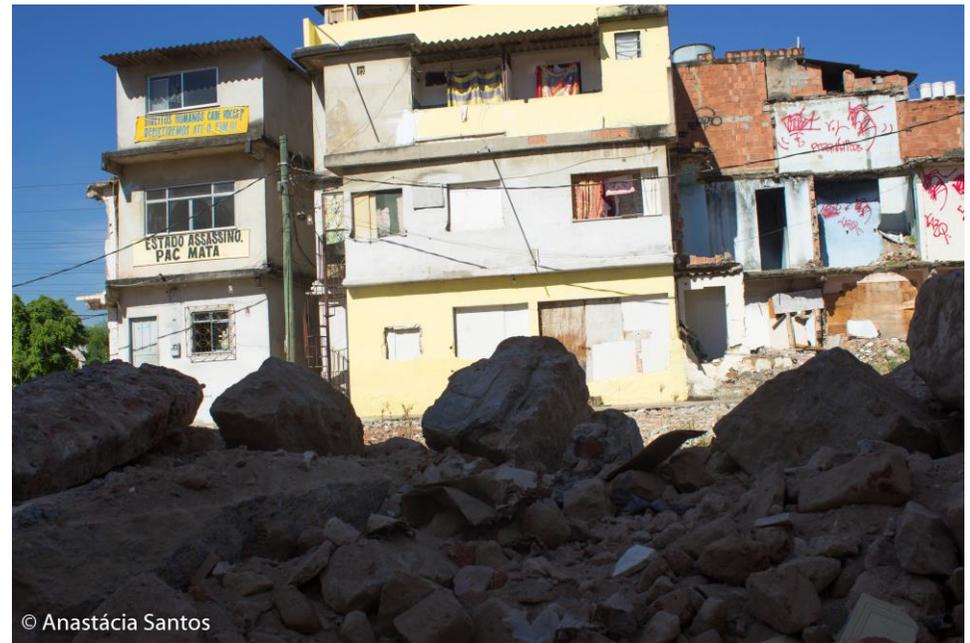
Moradores permanecem, mesmo sob os escombros, no meio do entulho e lixo, por diversas razões:

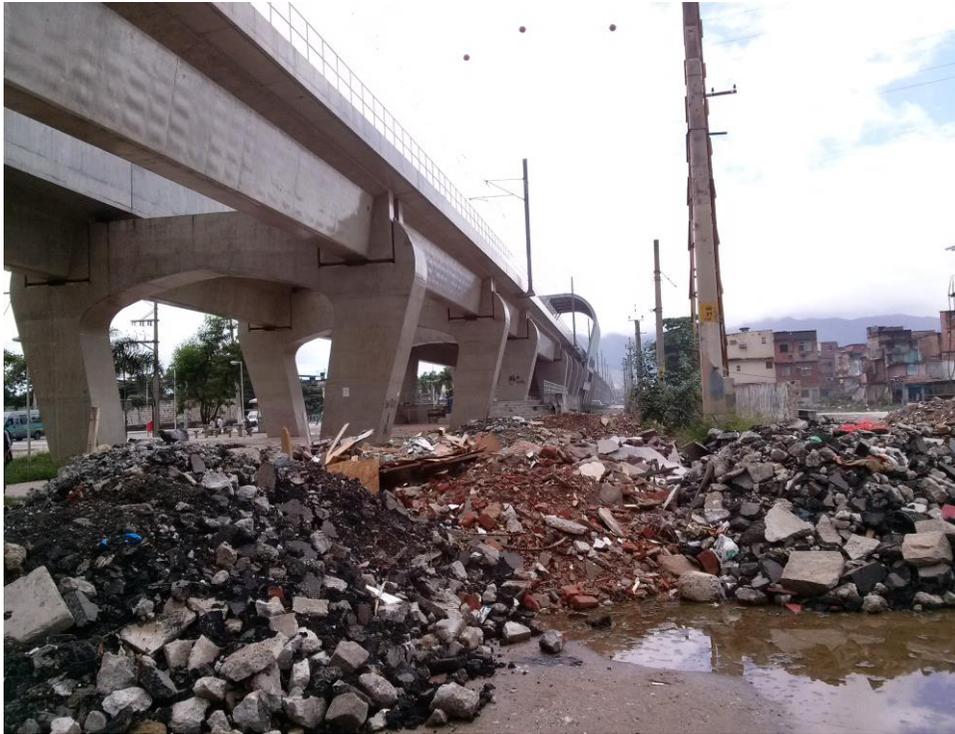
Parque João Goulart. Pós-chuvas em 11/12/ 2013. Acervo LTM. Foto: Fabiana M. Sousa

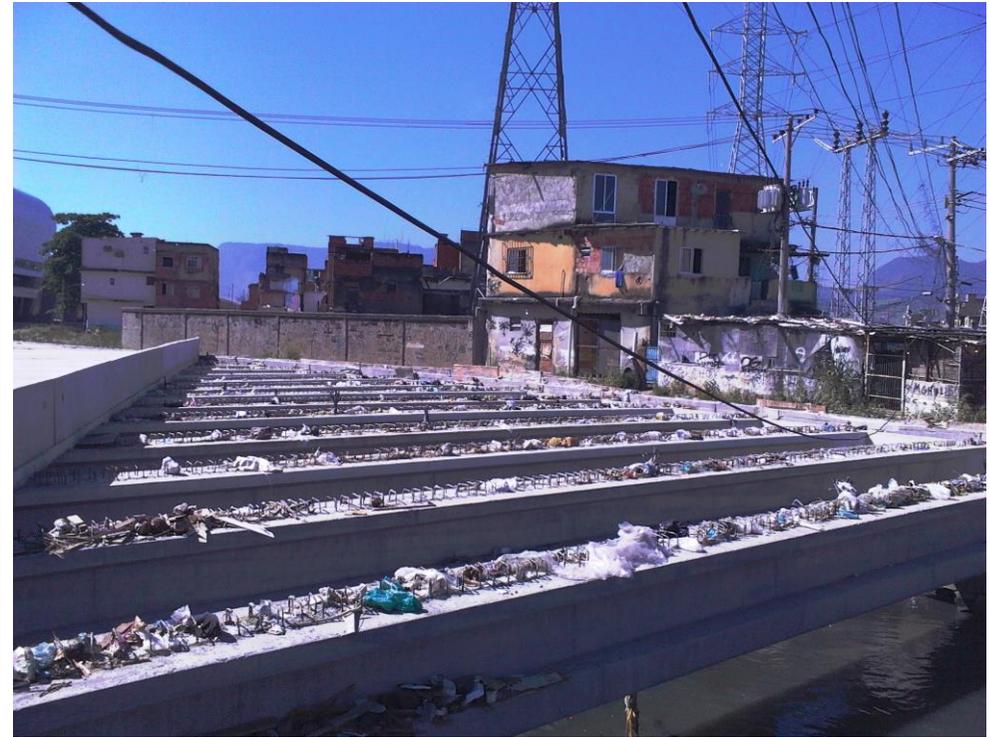
Obras do PAC sobre o rio Faria-Timbó. 04/02/2014. Acervo LTM. Fotos: Jorge Castro

O PAC fez uma estrutura de concreto - vigas horizontais - sobre o rio Faria-Timbó. Após estas obras as enchentes pioraram. As vigas tornam-se pontos de retenção de lixo. Em períodos de chuvas fortes ocorre mais rapidamente o transbordamento do rio.

O rio alcança níveis mais elevados e se estende para áreas como a Vila Turismo, aonde antes não chegava.

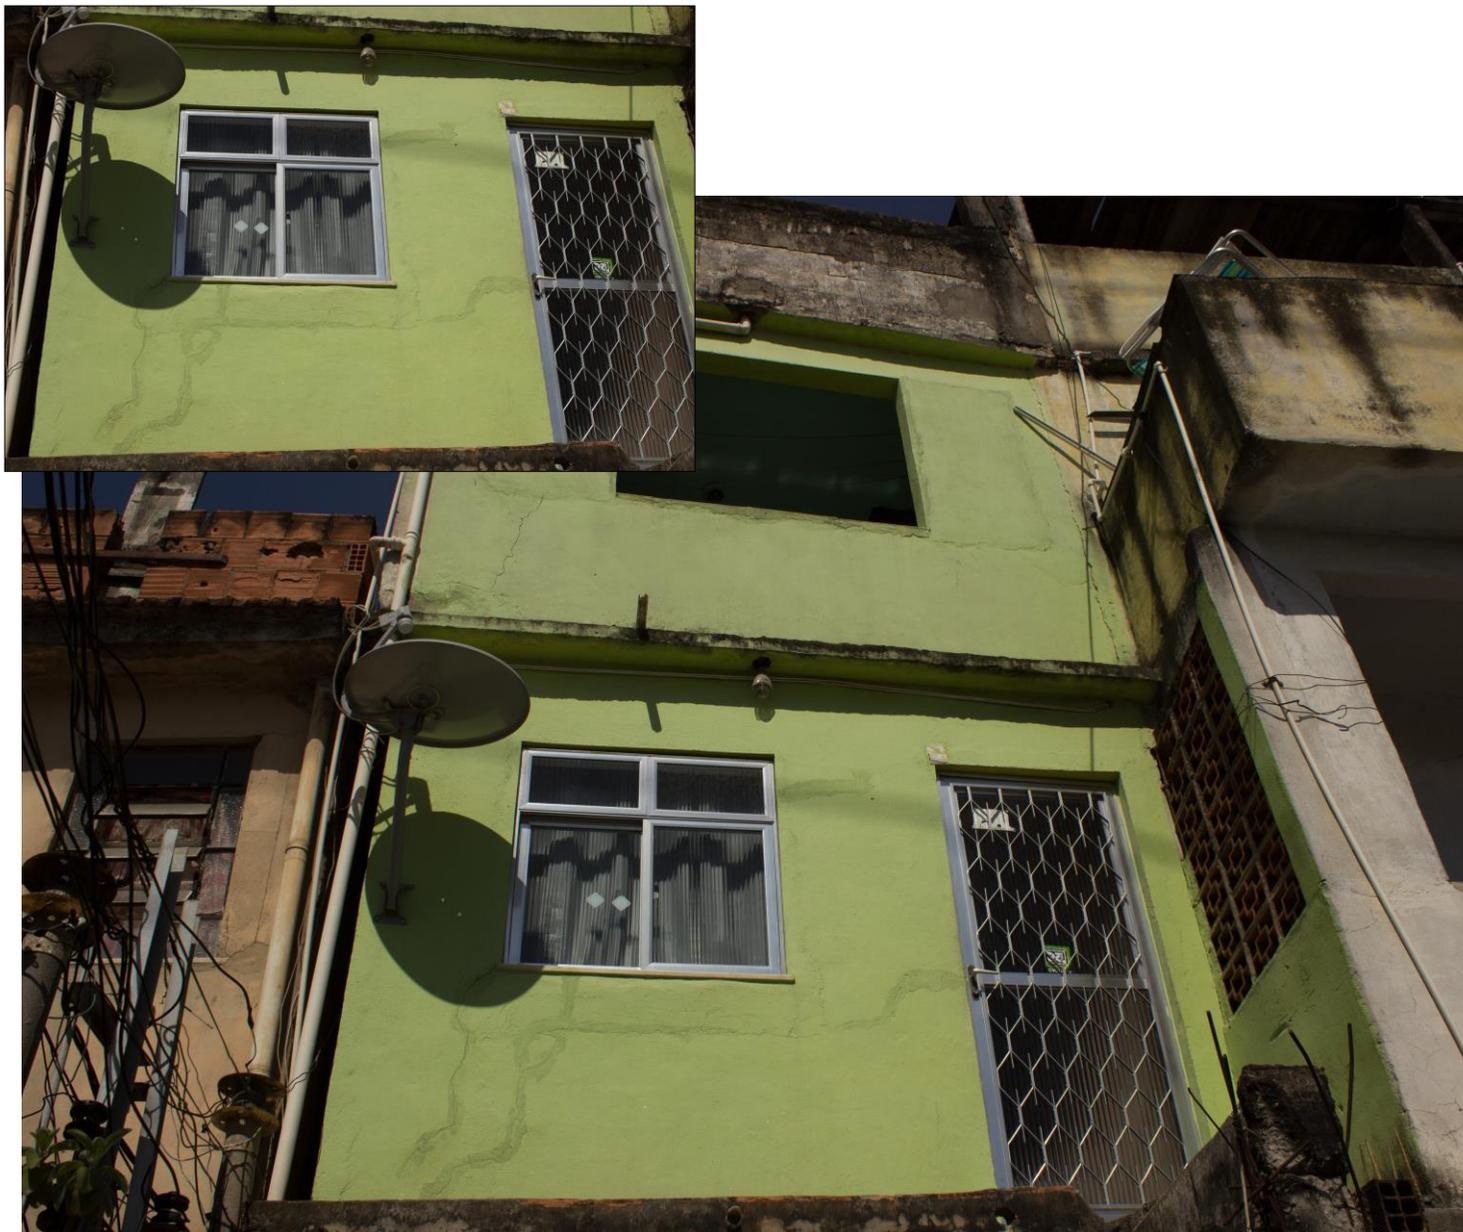
Rua Sami Jorge, Vila Turismo: obras do PAC para drenagem pluvial e pavimentação.

A obra provocou rachaduras das paredes das casas, inclusive queda de muro. As casas nesta parte da rua deslocaram-se muito com a obra por causa da água no buraco da obra.

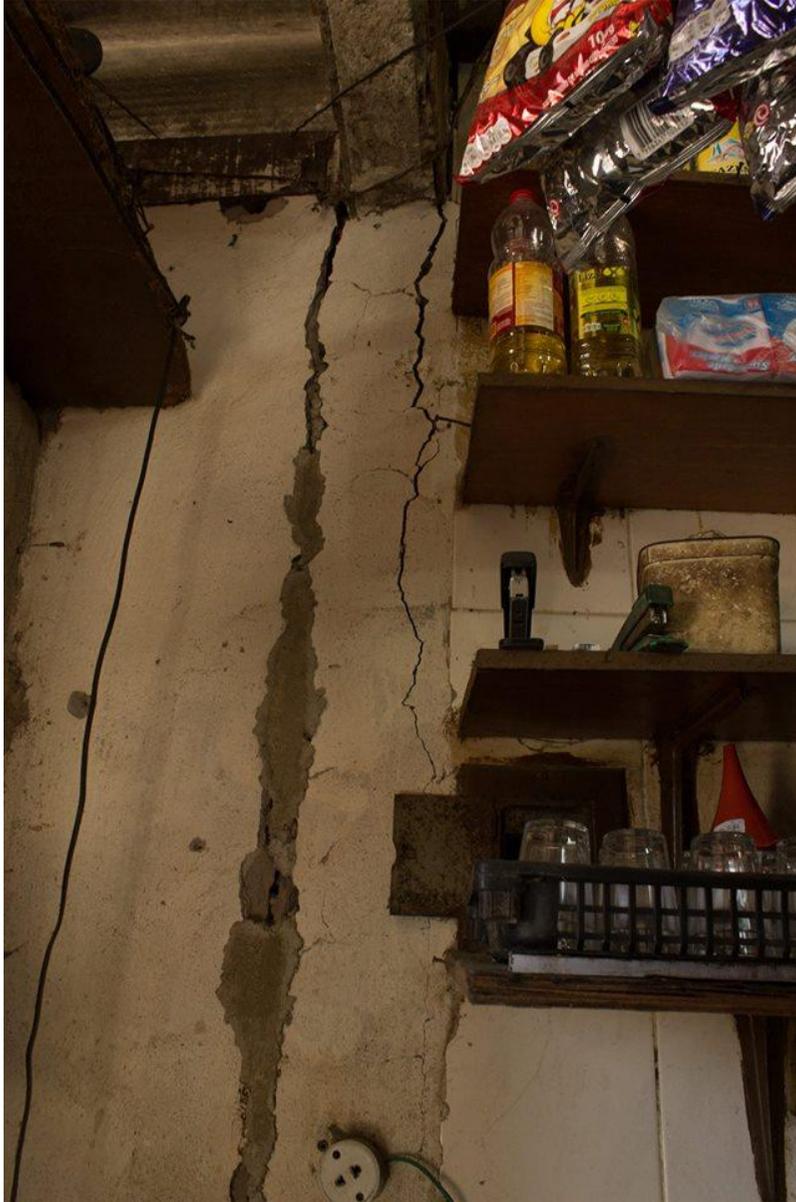
Bar do Seu Claudio, na Rua Sami Jorge.  
Contíguo à casa da página anterior.

A obra provocou rachaduras no bar. Abriu um vão  
de uns 15 cm. O pedreiro do PAC fez um “gancho”  
e deu um jeito.

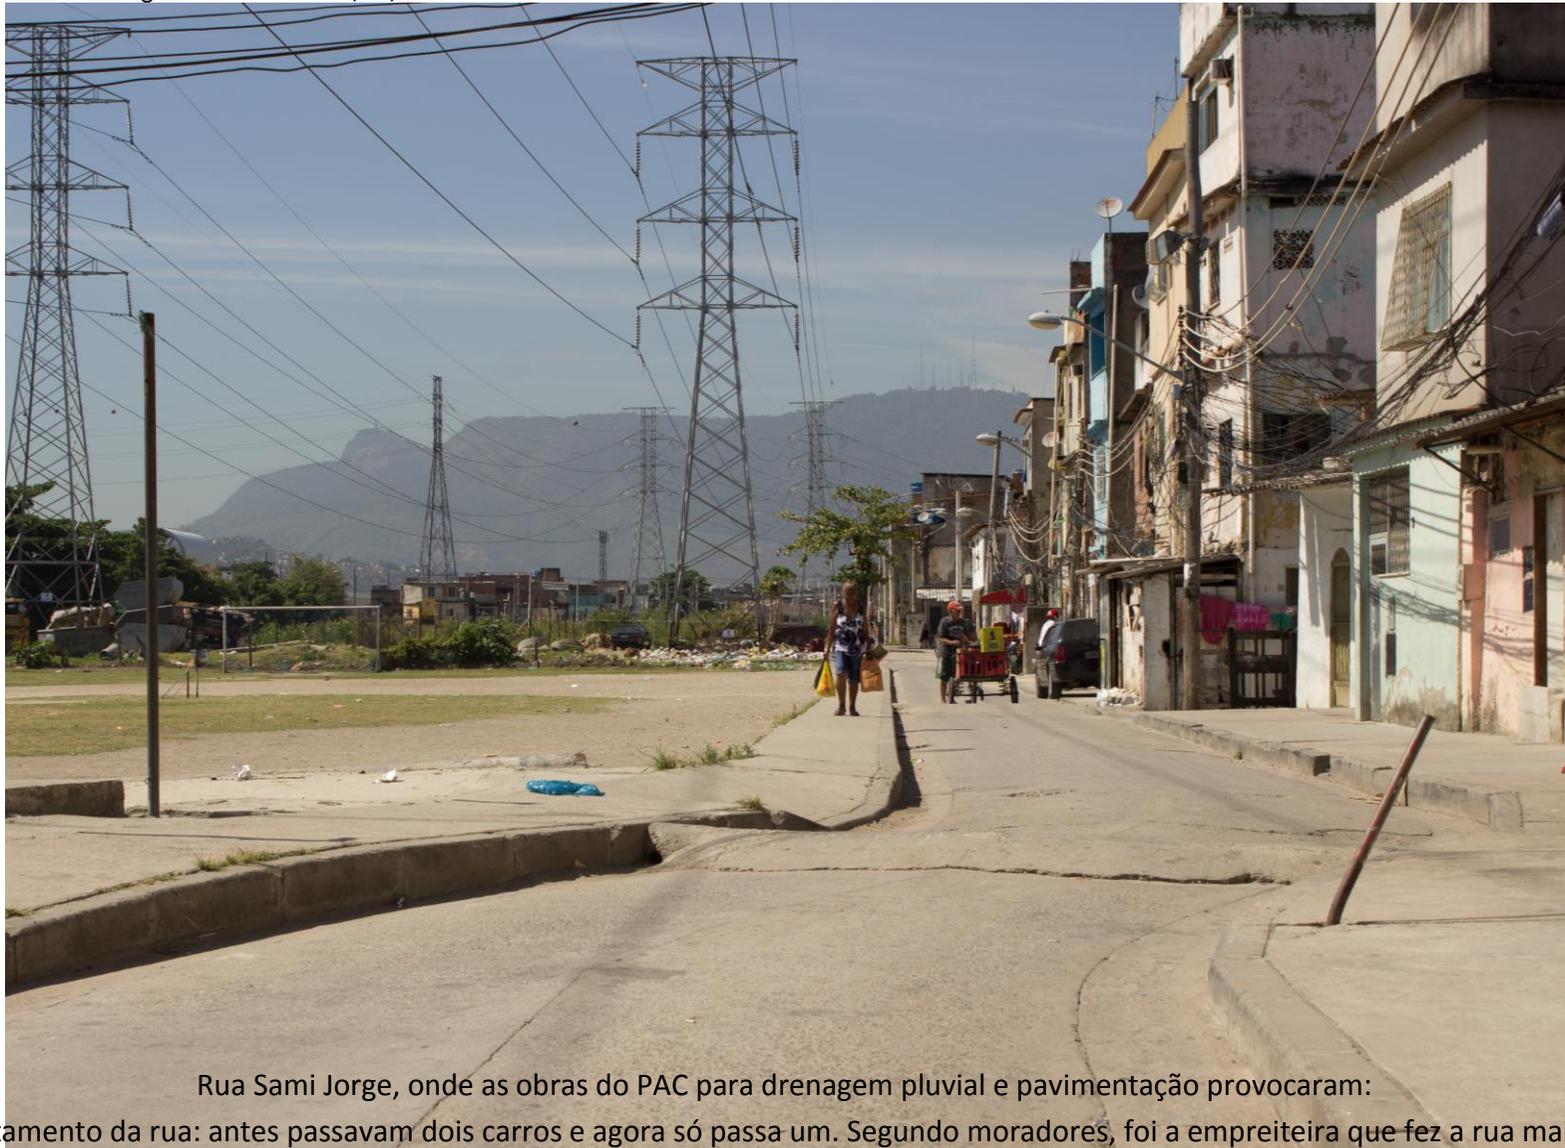
Rua Sami Jorge, onde as obras do PAC para drenagem pluvial e pavimentação provocaram:

- Estreitamento da rua: antes passavam dois carros e agora só passa um. Segundo moradores, foi a empreiteira que fez a rua mais estreita, embora a engenheira da obra tenha projetado para dois carros.
  - A elevação desta rua pelas obras provoca inundação da Rua da Bica, quando chove, o que antes não acontecia.
- Sobre a drenagem: morador relata que o diâmetro da tubulação não dá conta. Em frente ao bar do Seu Claudio agora acumula água, virando uma grande bacia.

3. Principalmente, exigir a qualidade dos materiais e obras. Não é admissível refazer uma rua, no caso a Sami Jorge, em pista única quando anteriormente eram duas pistas; tampouco que as bitolas das tubulações de esgoto e águas pluviais sejam inadequadas; ou que as instalações de esgoto em desnível provoquem refluxos, mantendo aquela situação de esgoto a céu aberto permanente, em particular no Parque João Goulart. O PROSANEAR já tinha cometido esses erros, todos sabem. Pensava-se que no PAC seria diferente.
