## Relato Fotográfico de Urgências

Laboratório Territorial de Manguinhos – FIOCRUZ

Fevereiro, 2014

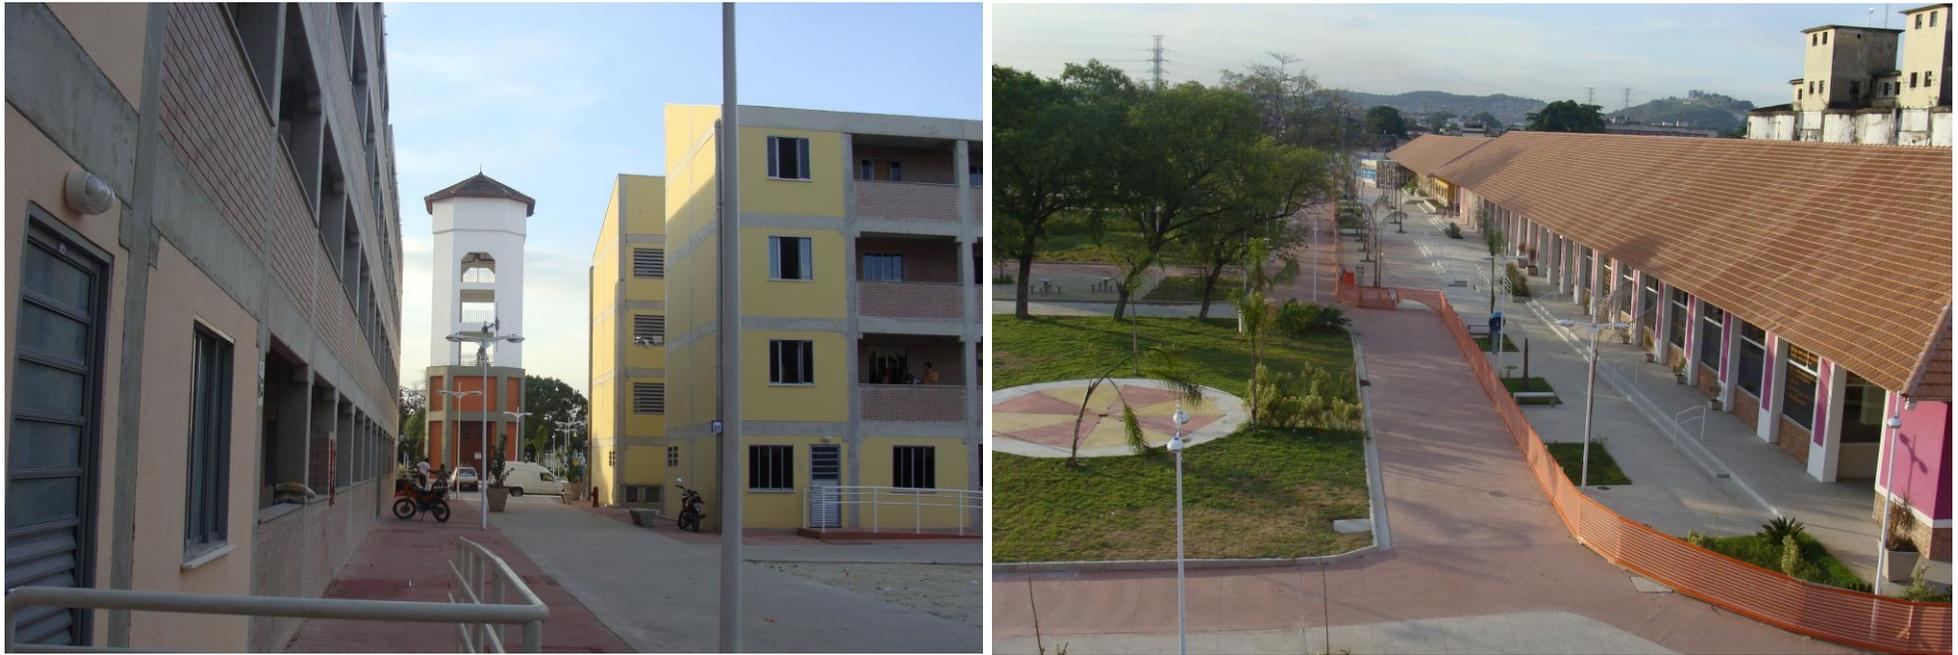
Prédios de apartamentos. Ao fundo a torre da caixa d'água junto à cisterna. À direita Praça e Biblioteca Parque. Acervo LTM. Fevereiro 2010. Foto: Consuelo Nascimento.

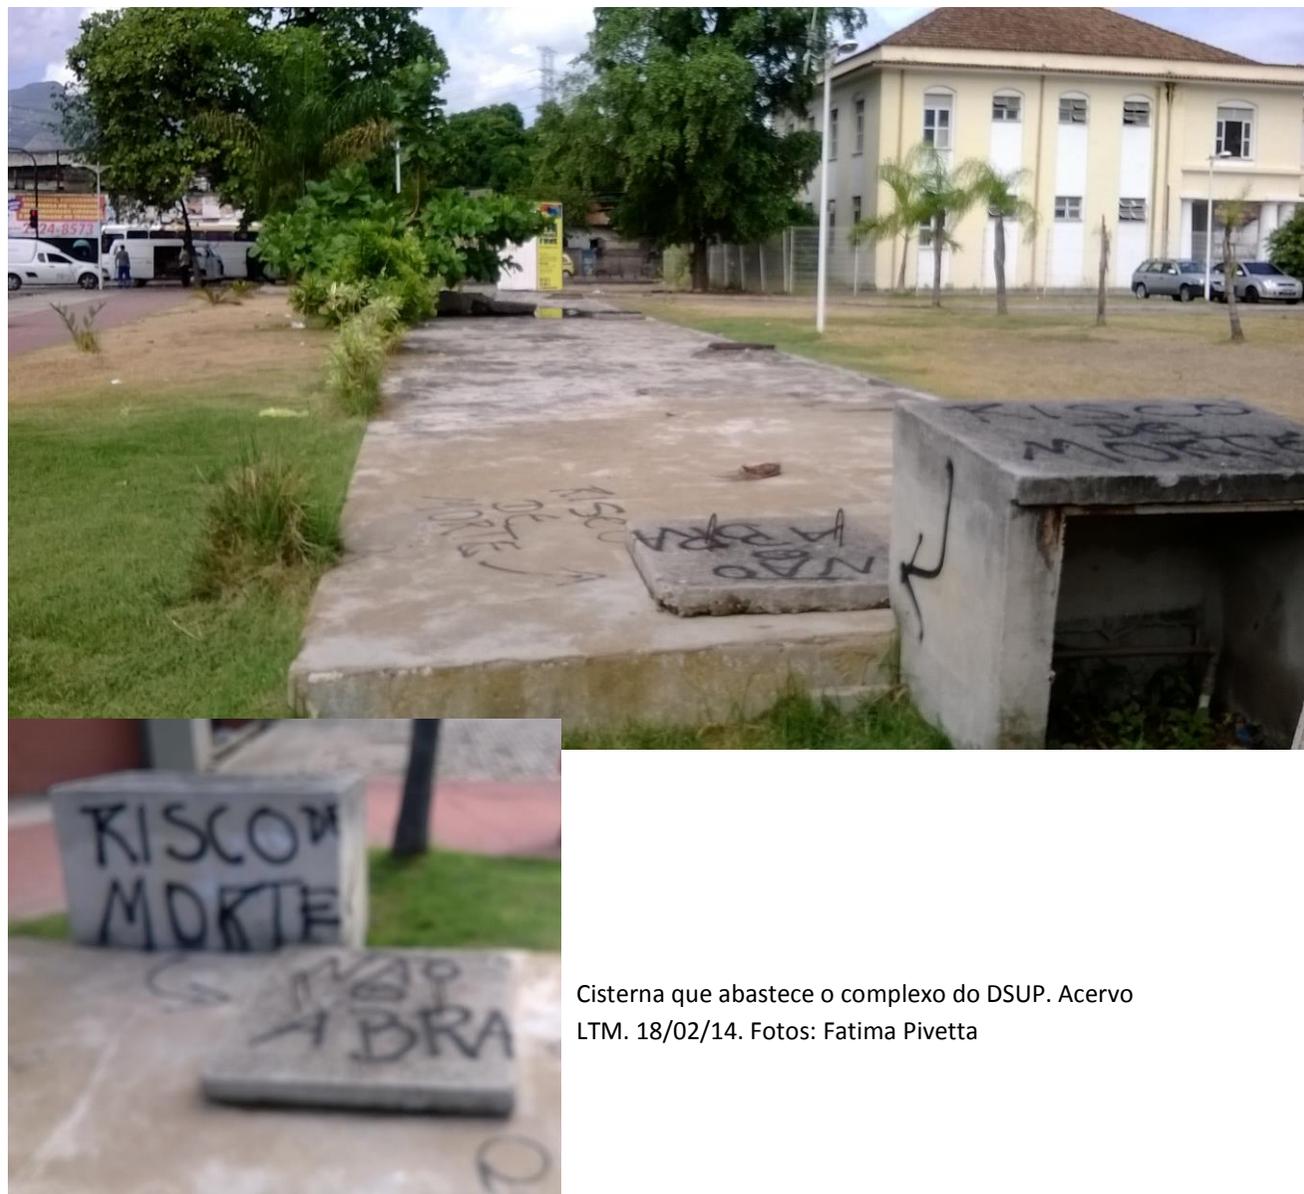
Outro problema sério é que não há controle da cisterna, a tampa é franqueada a quem quiser abrir. Algumas pessoas retiram água diretamente dela, outros entram para consertar a bomba, etc. Com isso entra sujeira.

Cisterna que abastece o complexo do DSUP. Acervo LTM. 18/02/14. Fotos: Fatima Pivetta
